# Betona dūmeņa H-90.0m

## APSEKOŠANAS ATSKAITE

**Pasūtītājs: SIA „Līvānu siltums”, Zaļā ielā 39, Līvāni LV-5316 Reģ. Nr. 40003482591**

Apsekošanas mērķis ir novērtēt betona dūmeņa (H-90m) stobra ārpuses un iekšpusēs, dūmeņa gala, zibens novadītāja un metālkonstrukciju (t.sk. laukumu, kāpņu elementu, nožogojumu) tehnisko stāvokli.

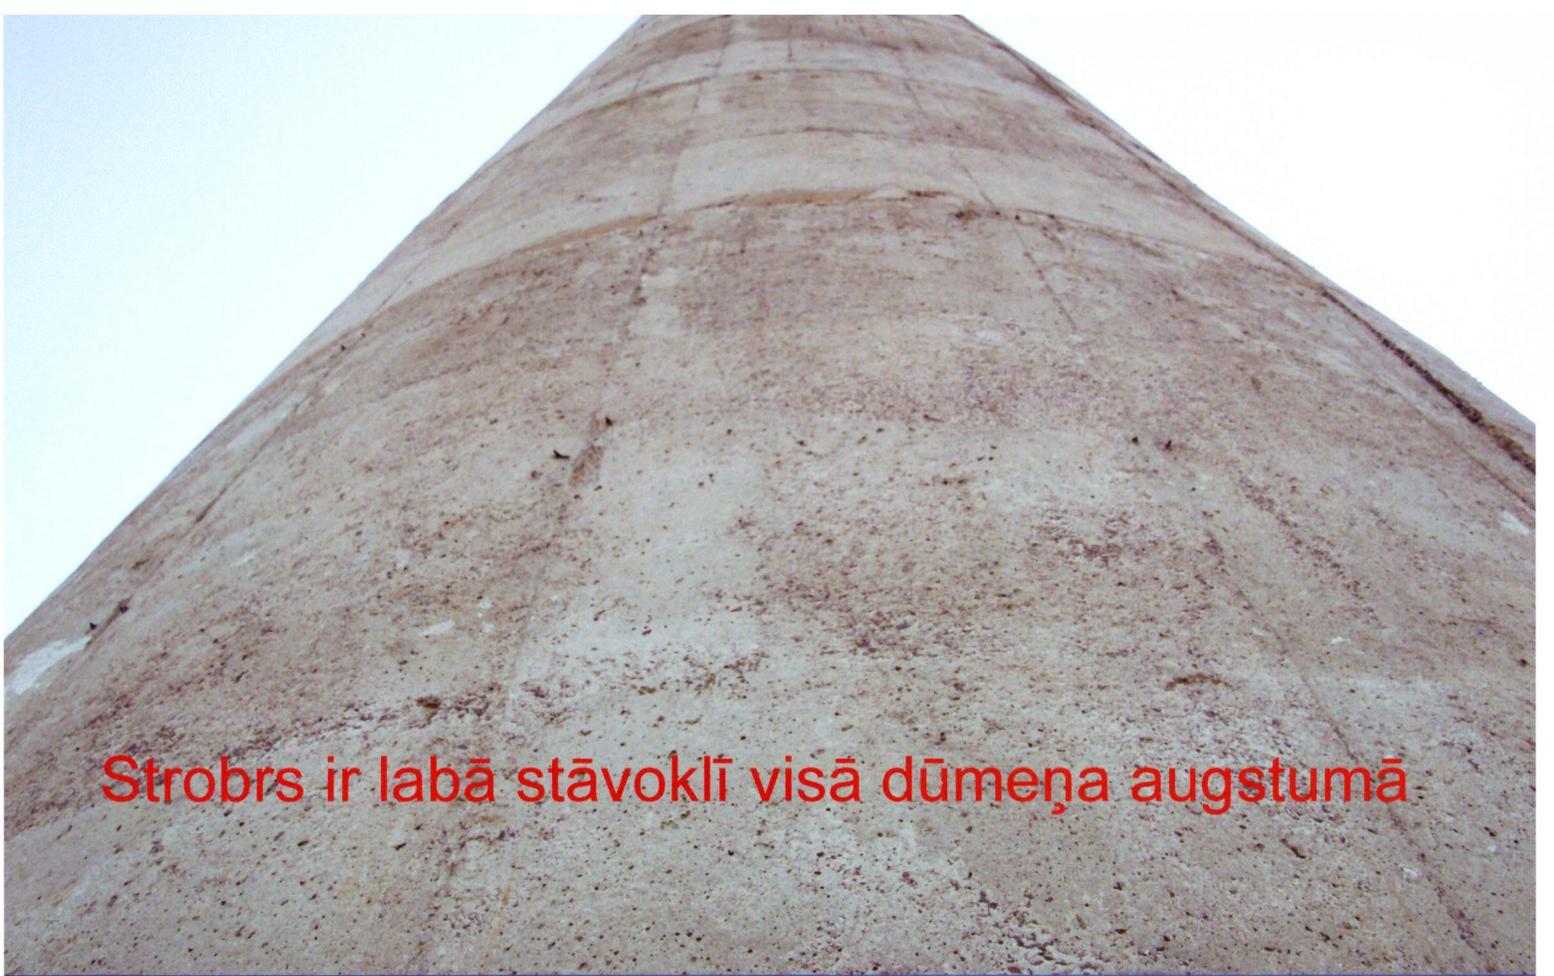
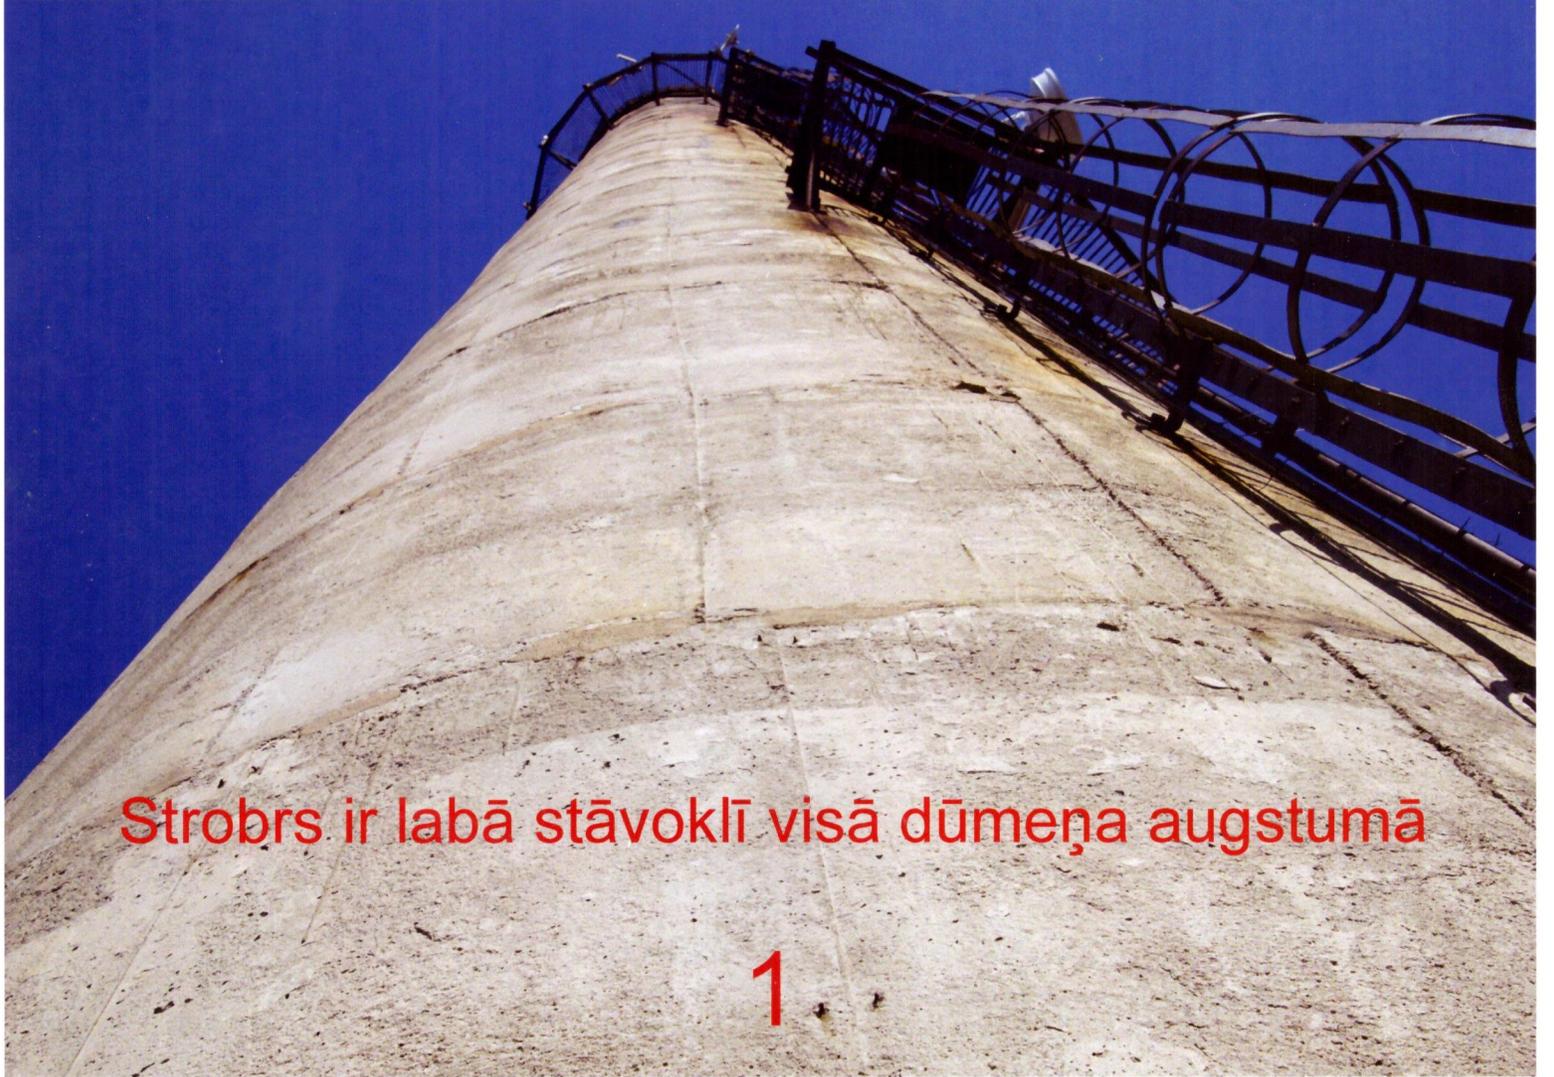
1.1 Visa stobra garumā dūmeņa betons ir apmierinošā stāvoklī (att 1.), izņemot stobra daļu uz atz. H-47m (att. 2, 2.2), kurā ir konstatēts bīstams betona bojājums.

Stobrs ir labā stāvoklī visā dūmeņa augstumā

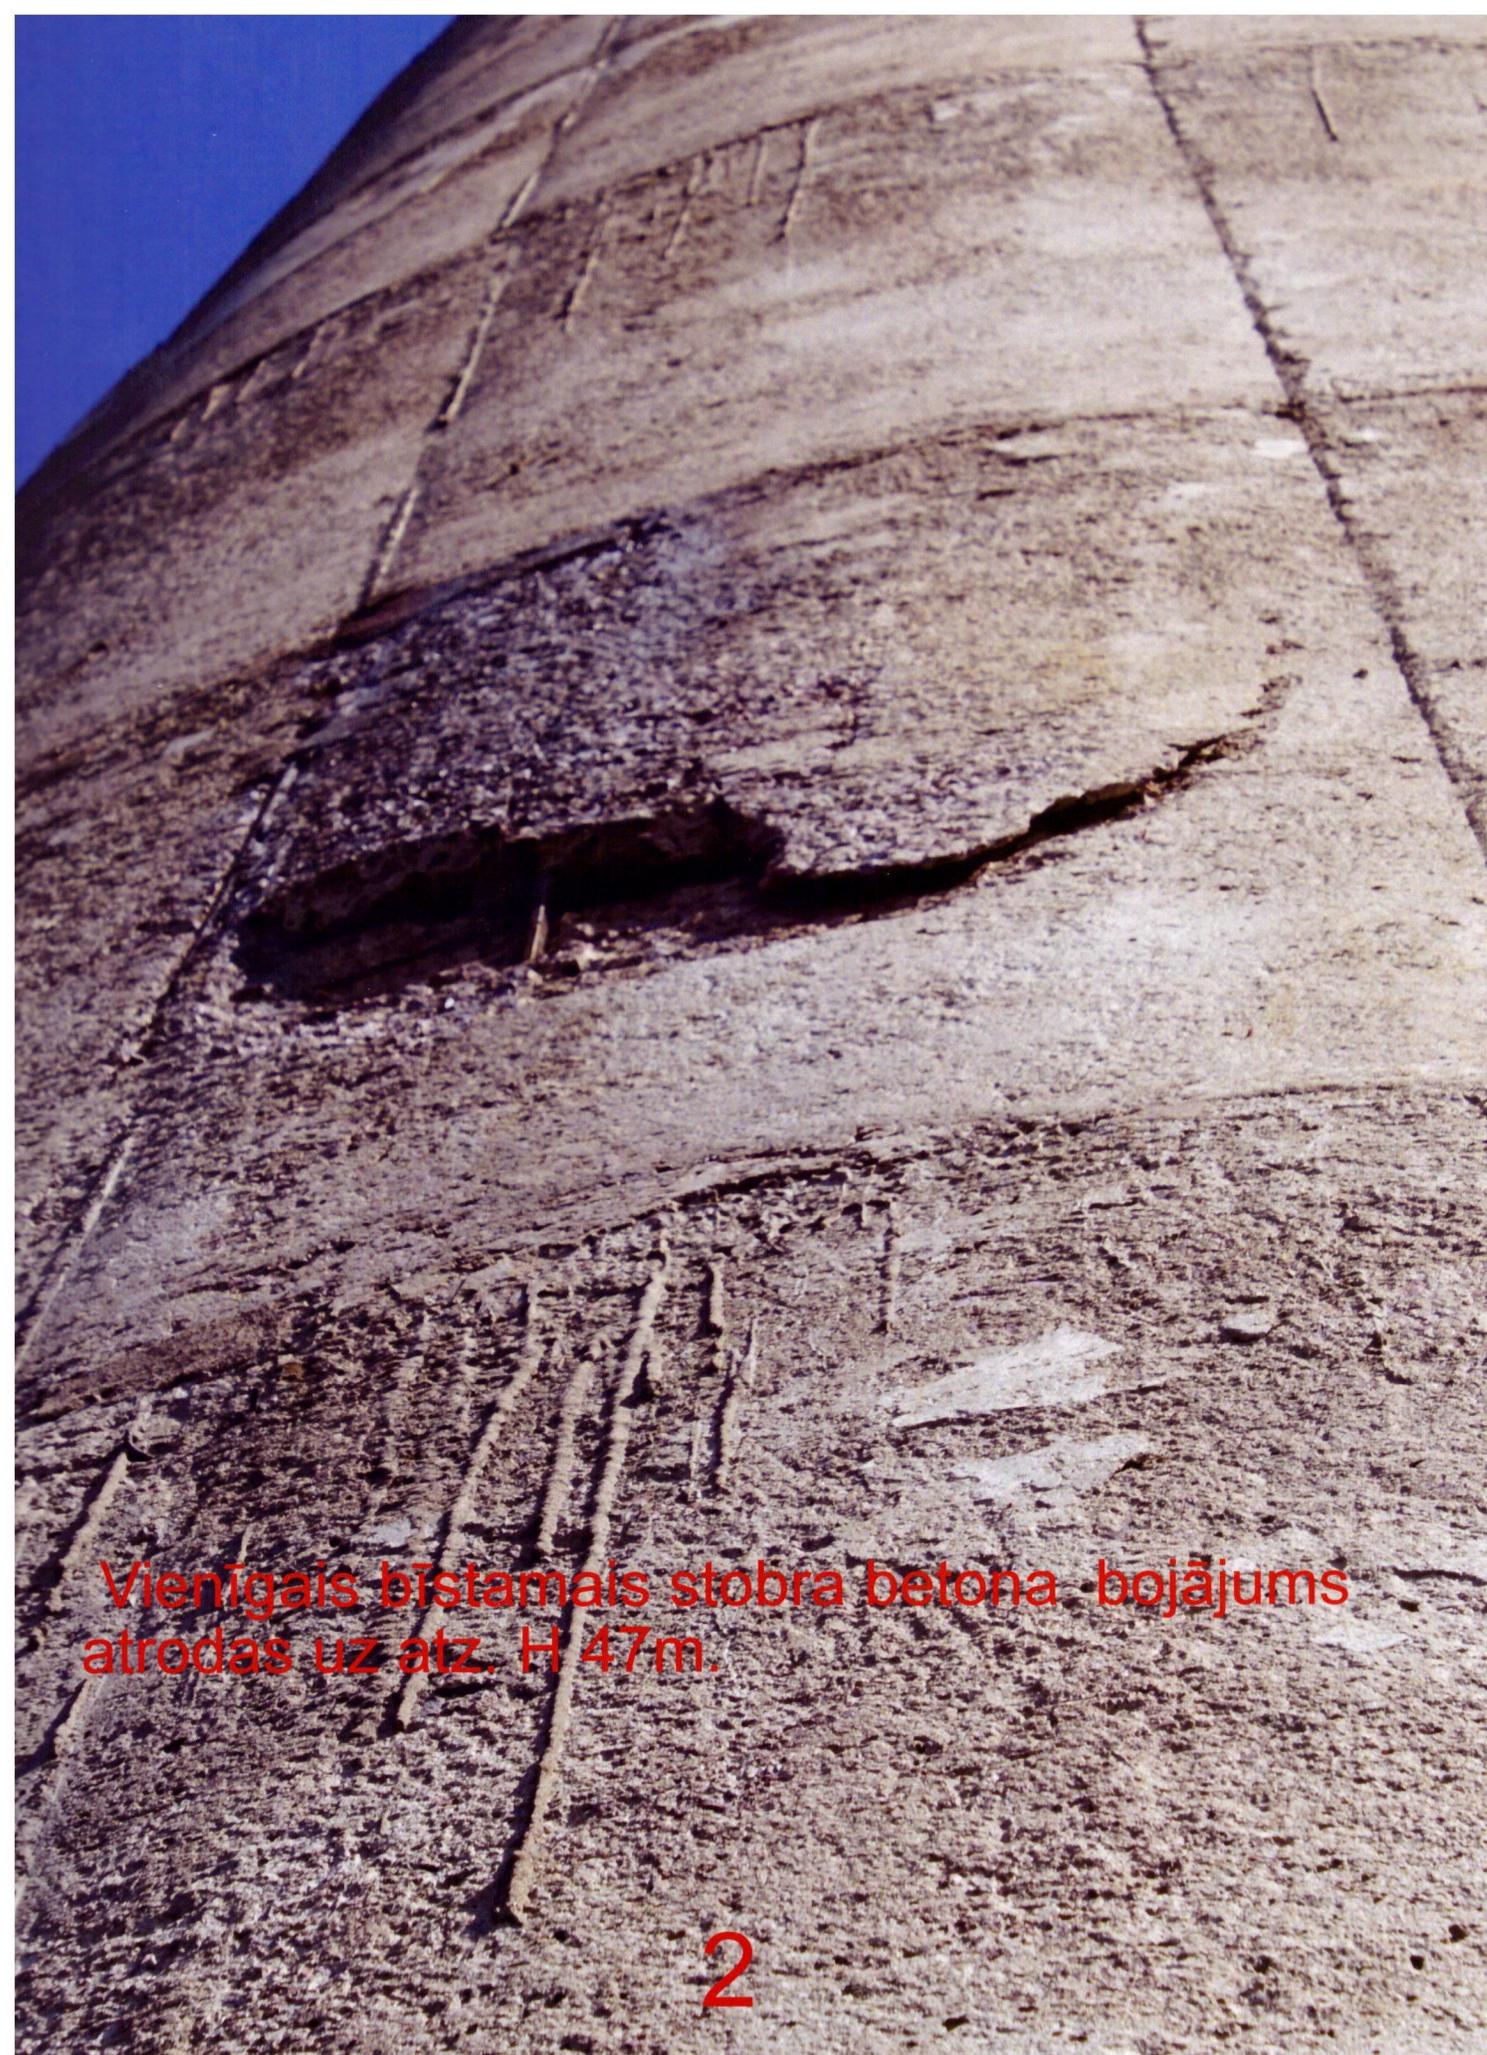
Vienīgais bīstamais stobra betona bojājums  
atrodas uz atz. H 47m.

1.1. Bojājumam uz atz. H-47m nodauzīt atslāņojumus, attīrīt armatūru, visu nogruntēt un atjaunot ar remonta betonu. (att. 2, 2.2)

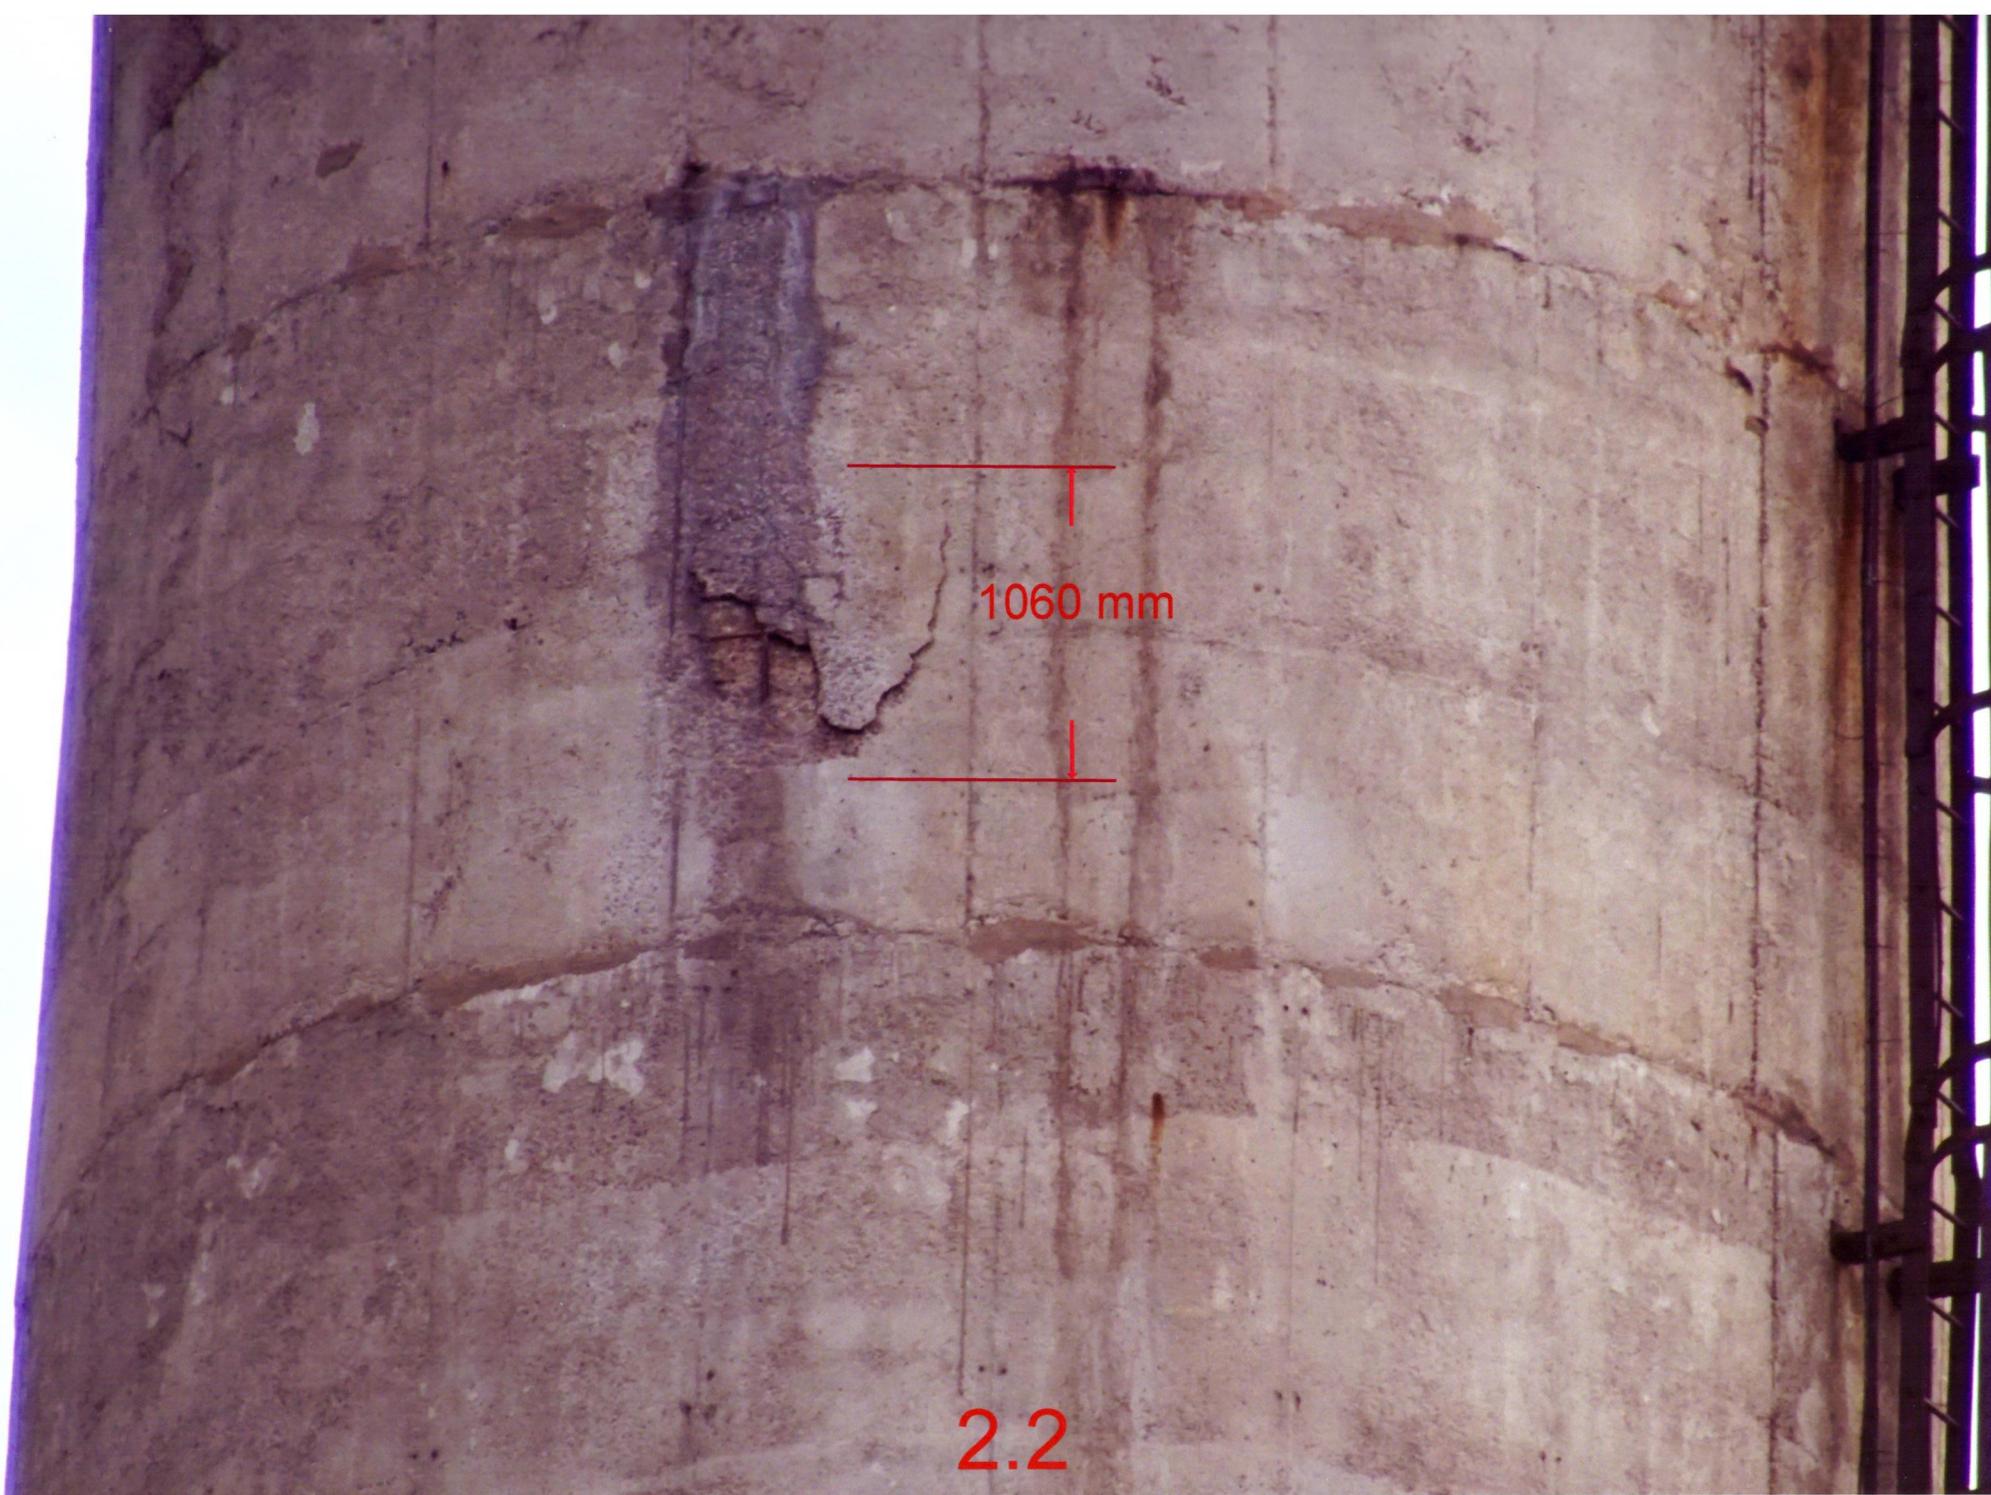
2.2

1060 mm

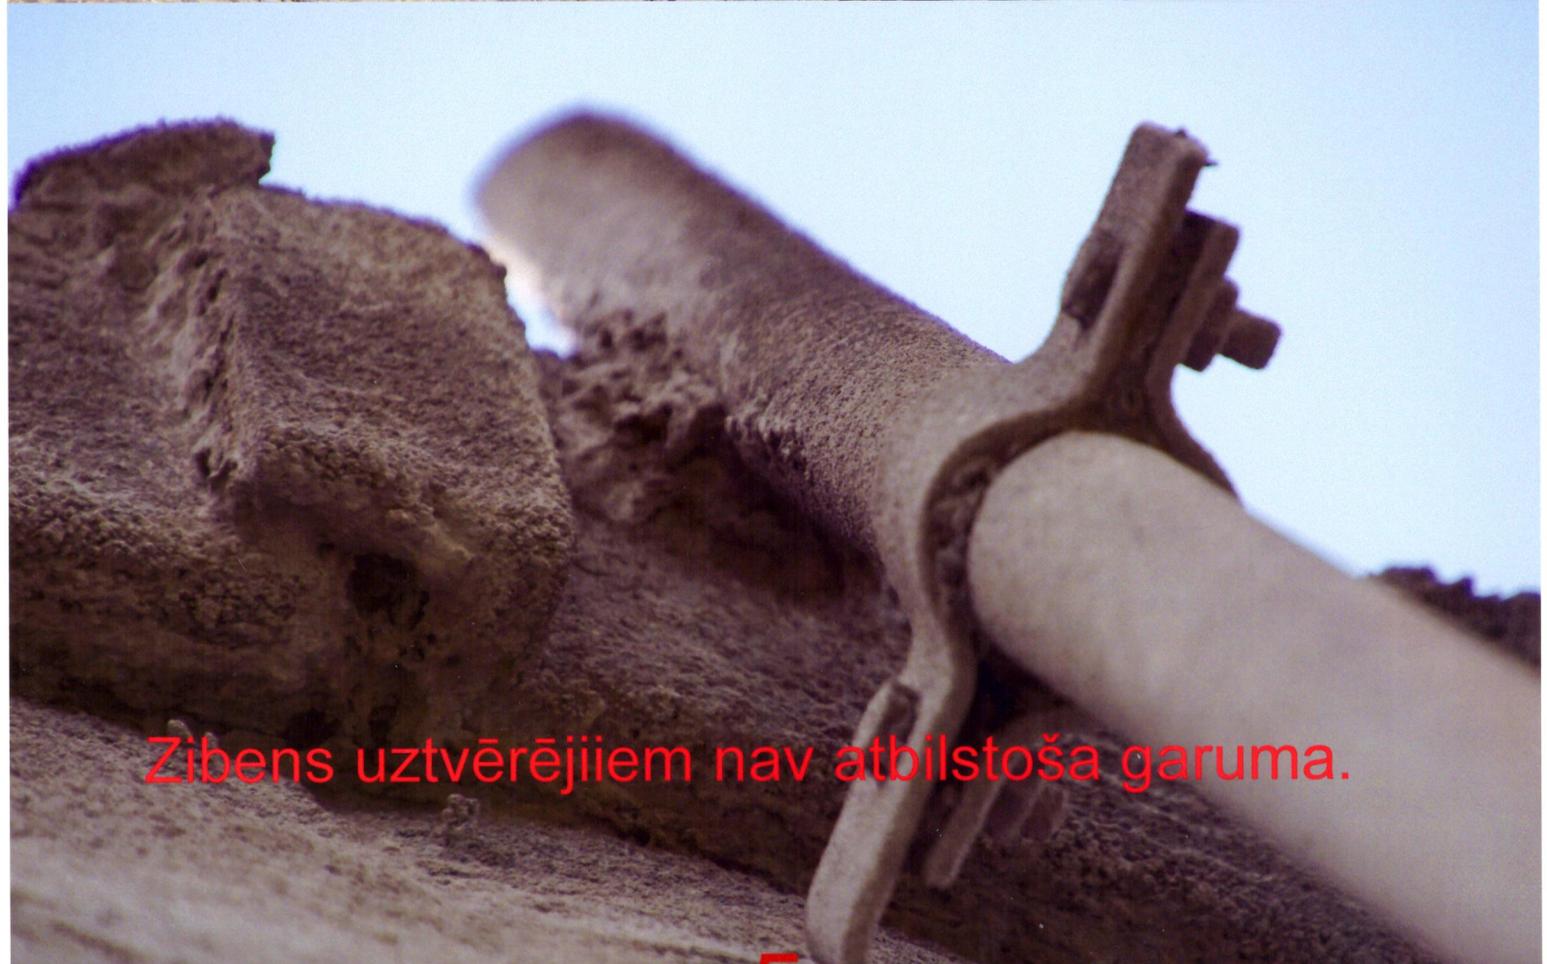
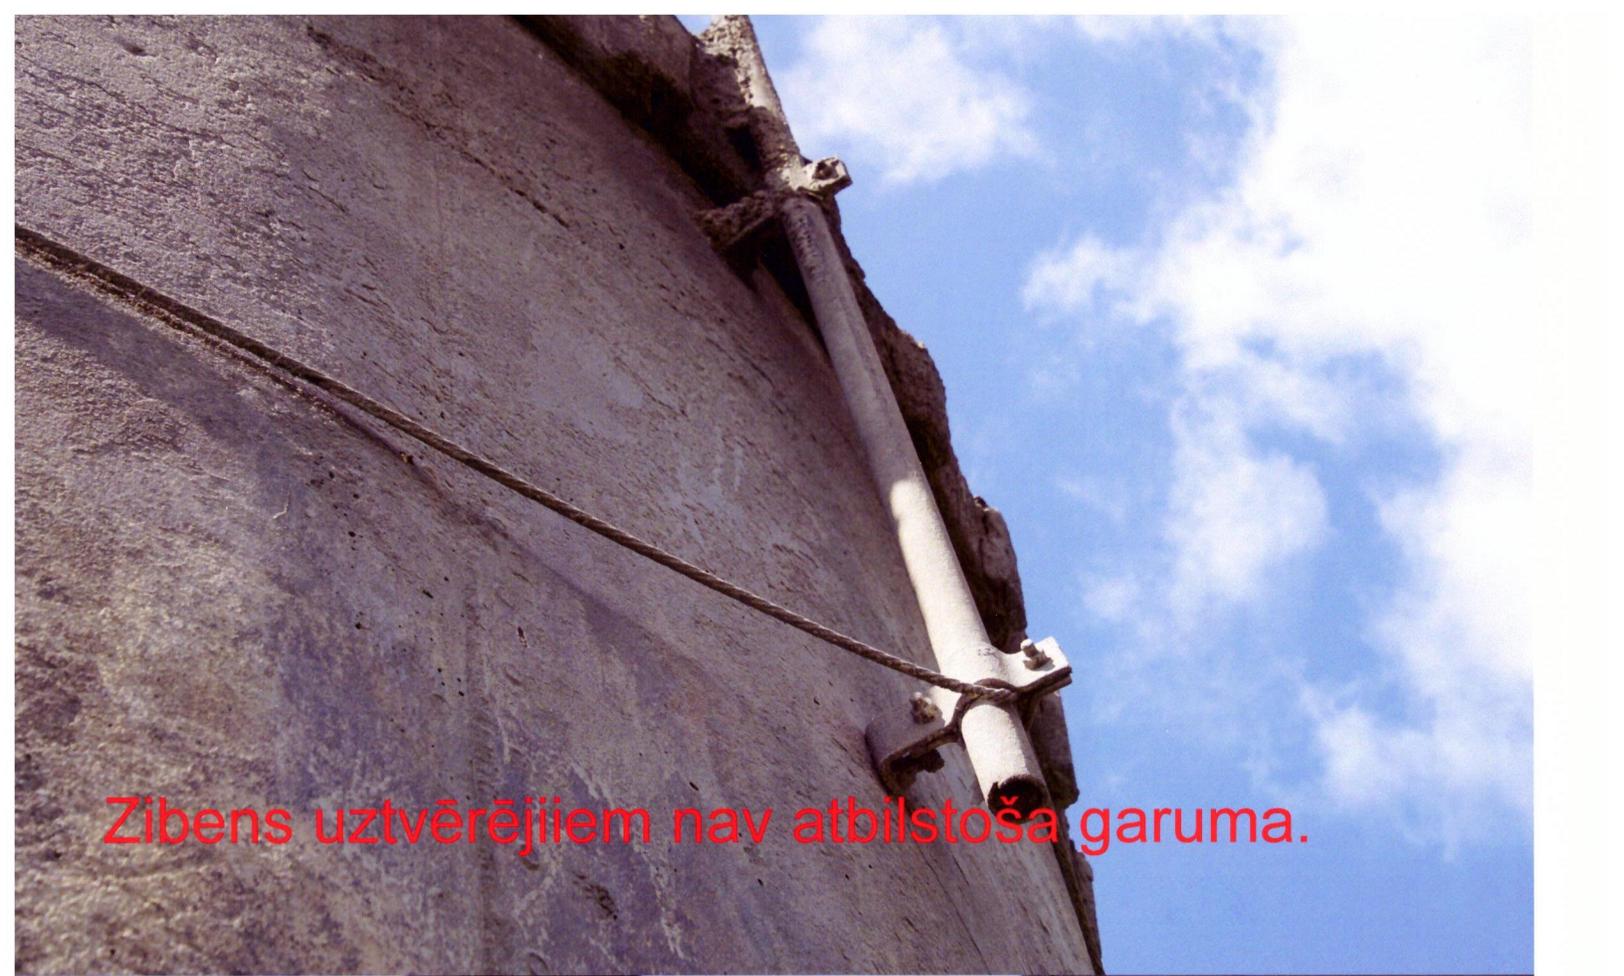
3.1 Zibensuztvērēji, augšējais zibensnovada kontūrs, zibensstrāvas novadtrošes savienojumi ir nederīgā stāvoklī. (att. 5,6)

Ivērojama metālkonstrukciju korozija.

Zibens uztvērējiem nav atbilstoša garuma.

3.1 **OBLIGĀTI** atjaunot pilnā mērā zibensaizsardzību, kura ir paredzēta pēc projekta.

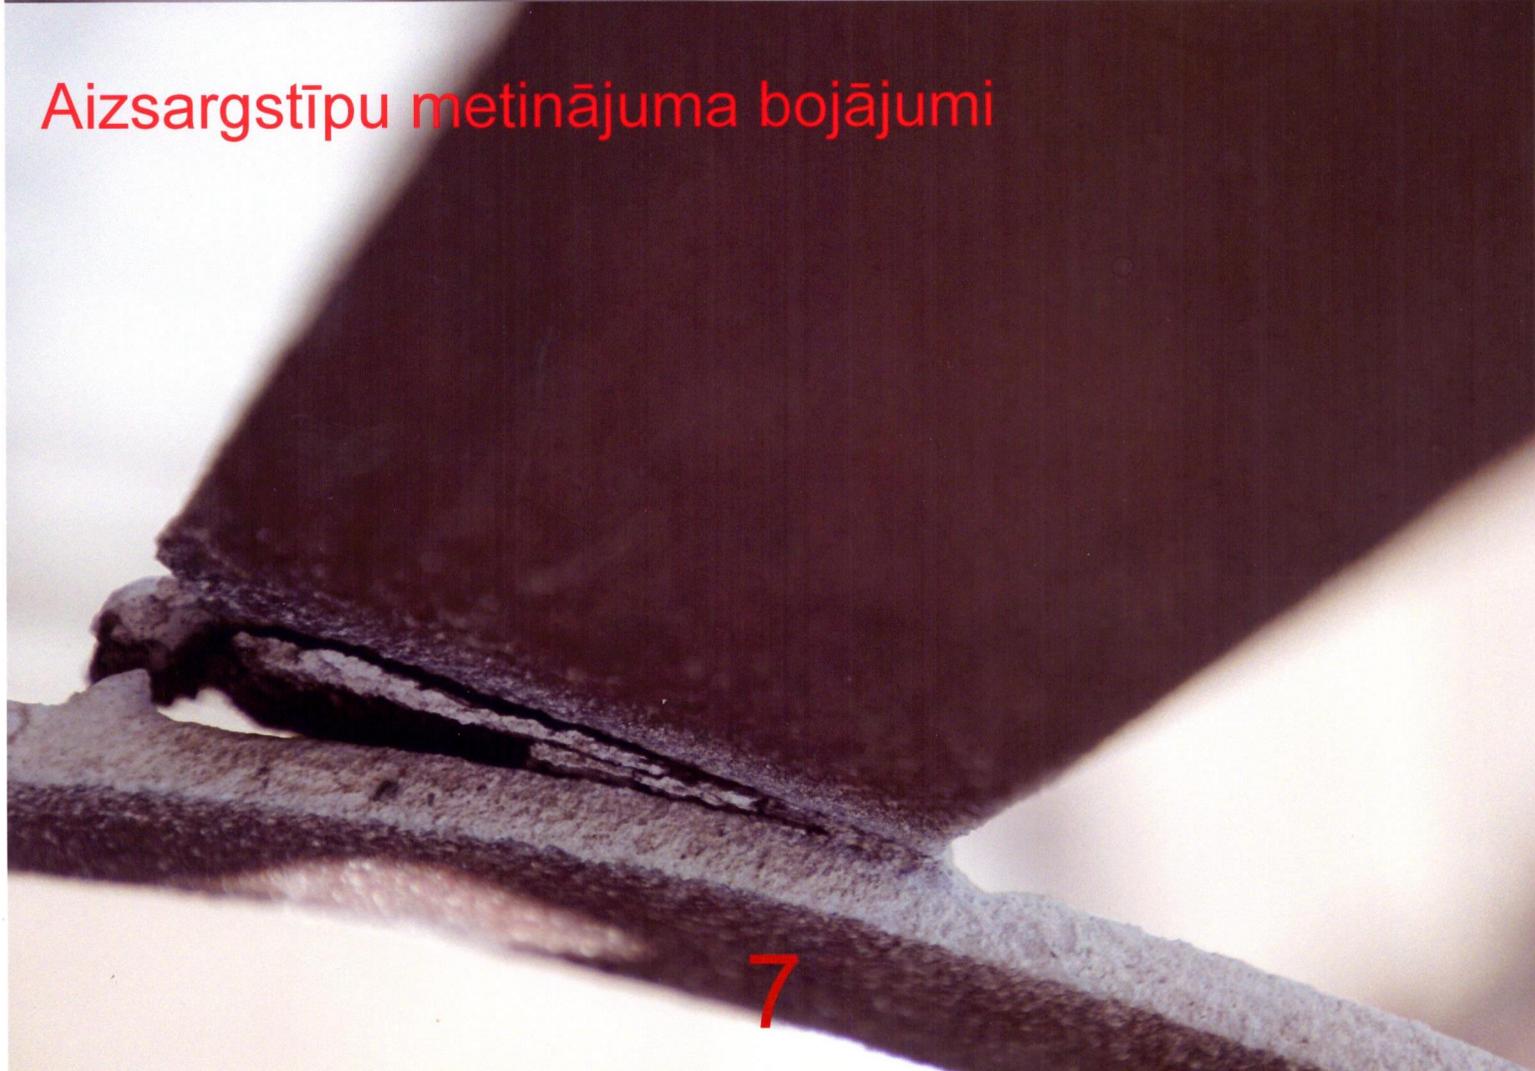
4.1. Sākot no H-42m sāk parādīties aizsargstīpas ar bojātām šūvēm un dažas ir pilnīgi atrautas). Tas obligāti novedis pie aizsargstīpu krišanas, kas ir ļoti **BĪSTAMI** un **APDRAUD** cilvēku dzīvību. (att .7,8,9)

Aizsargstīpu metinājuma bojājumi

2.1 **OBLIGĀTI** nodrošināt aizsargstīpas ar drošiem, stabiliem savienojumiem visu kāpšļu garumā, lai izslēgtu negaidītu aizsargstīpu krišanu, kas ir ļoti **BĪSTAMI** un **APDRAUD** cilvēku dzīvību.

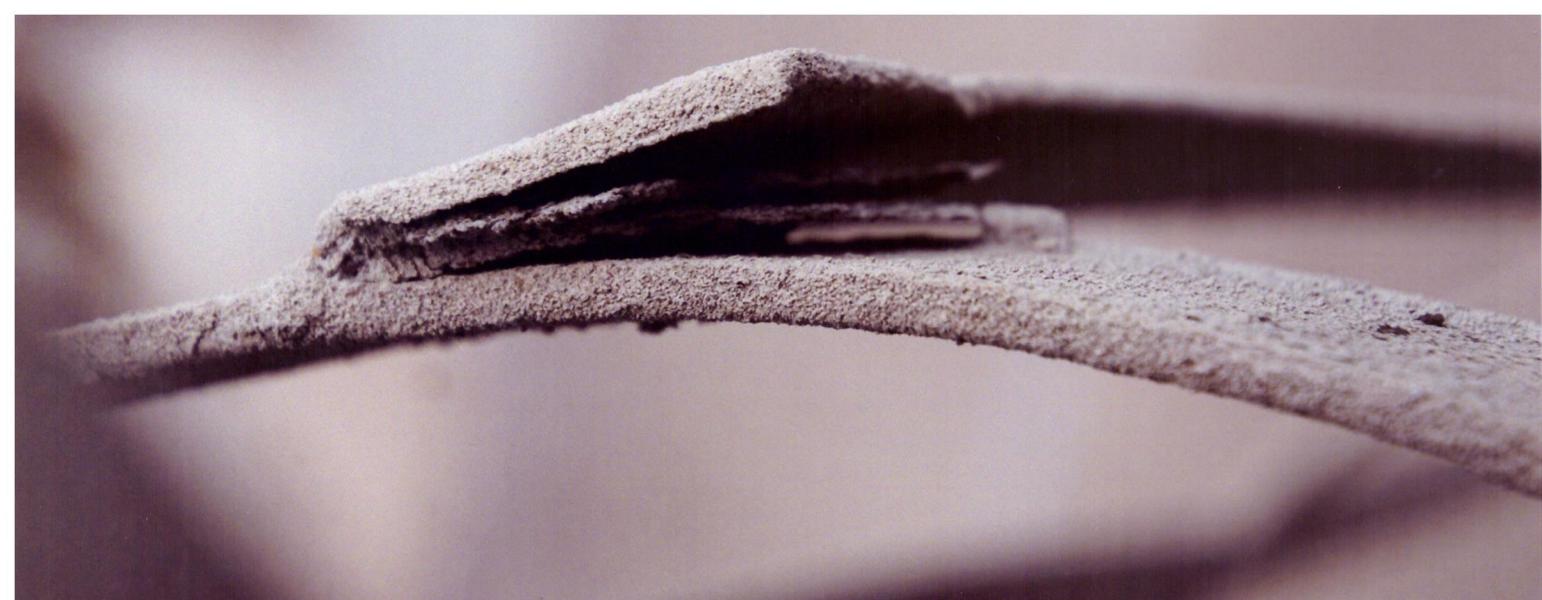
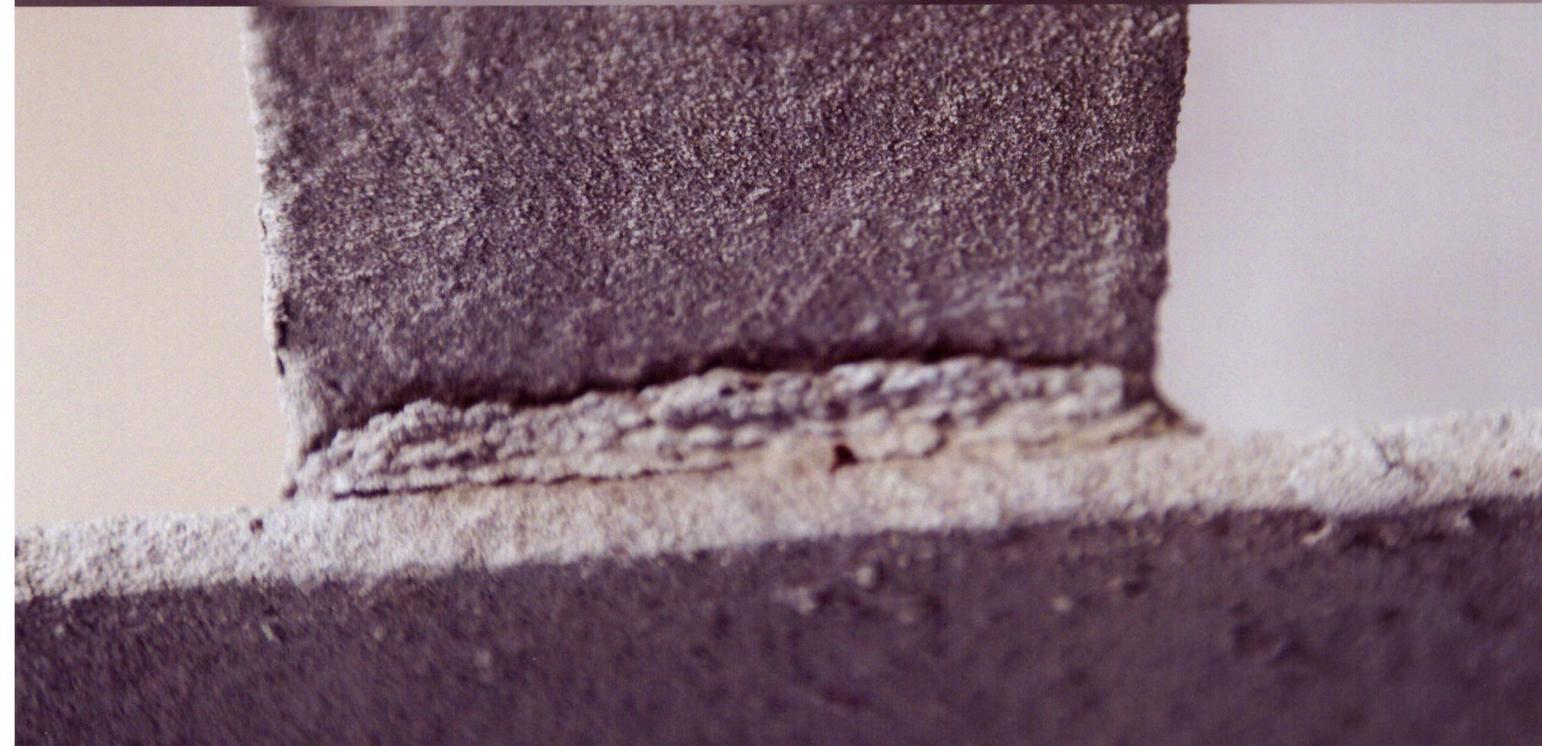
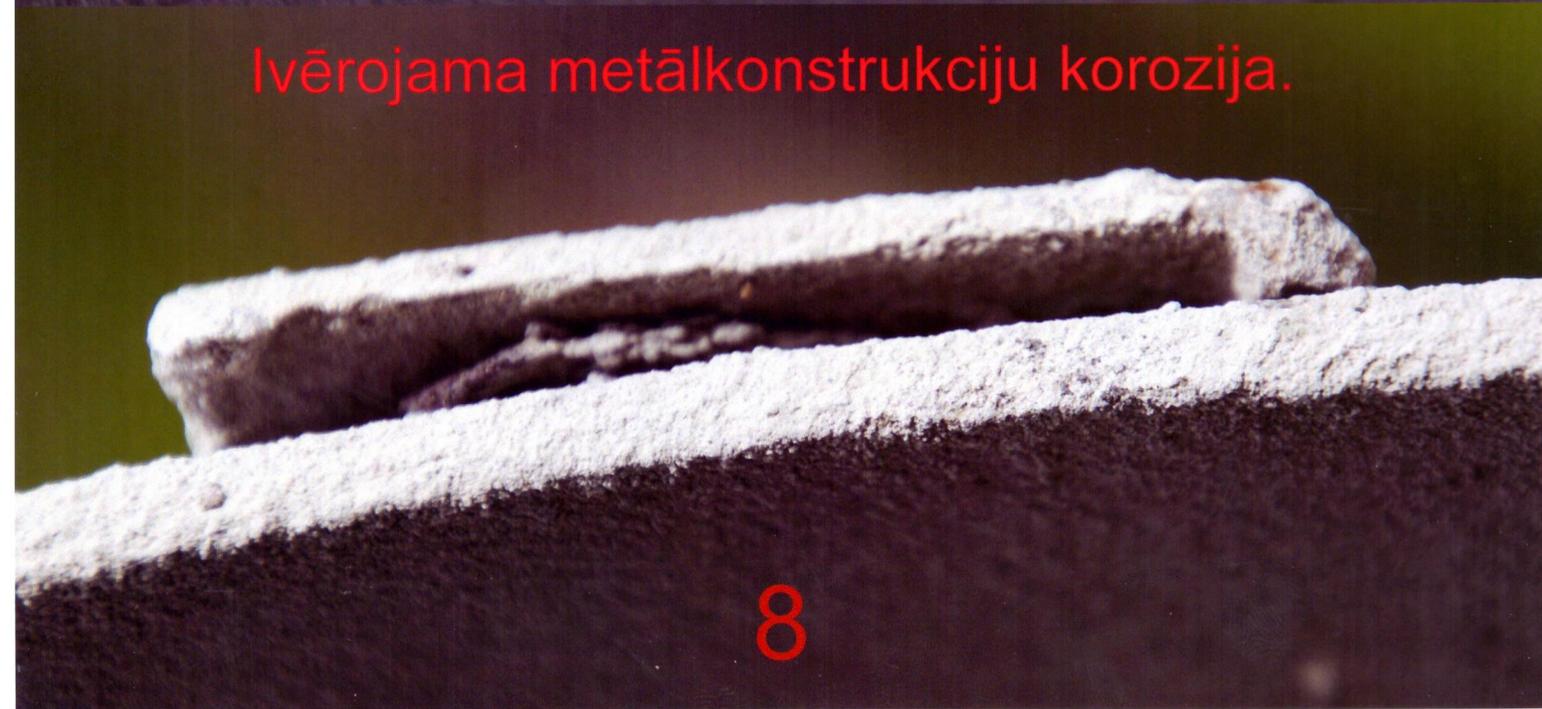
4.2. Sākot no 20m visas metālkonstrukcijas (kronšteini, klāji, statņi, nožogojumi, kāpšļi) ir zaudējušas pretkorozijas slāni un tādēļ metāls sāka korodēt. (att. 7,8,9,12,13,14).

Ivērojama metālkonstruciju korozija.

2.2. Visām metālkonstrukcijām vēlams veikt pretkorozijas apstrādi un krāsošanu.

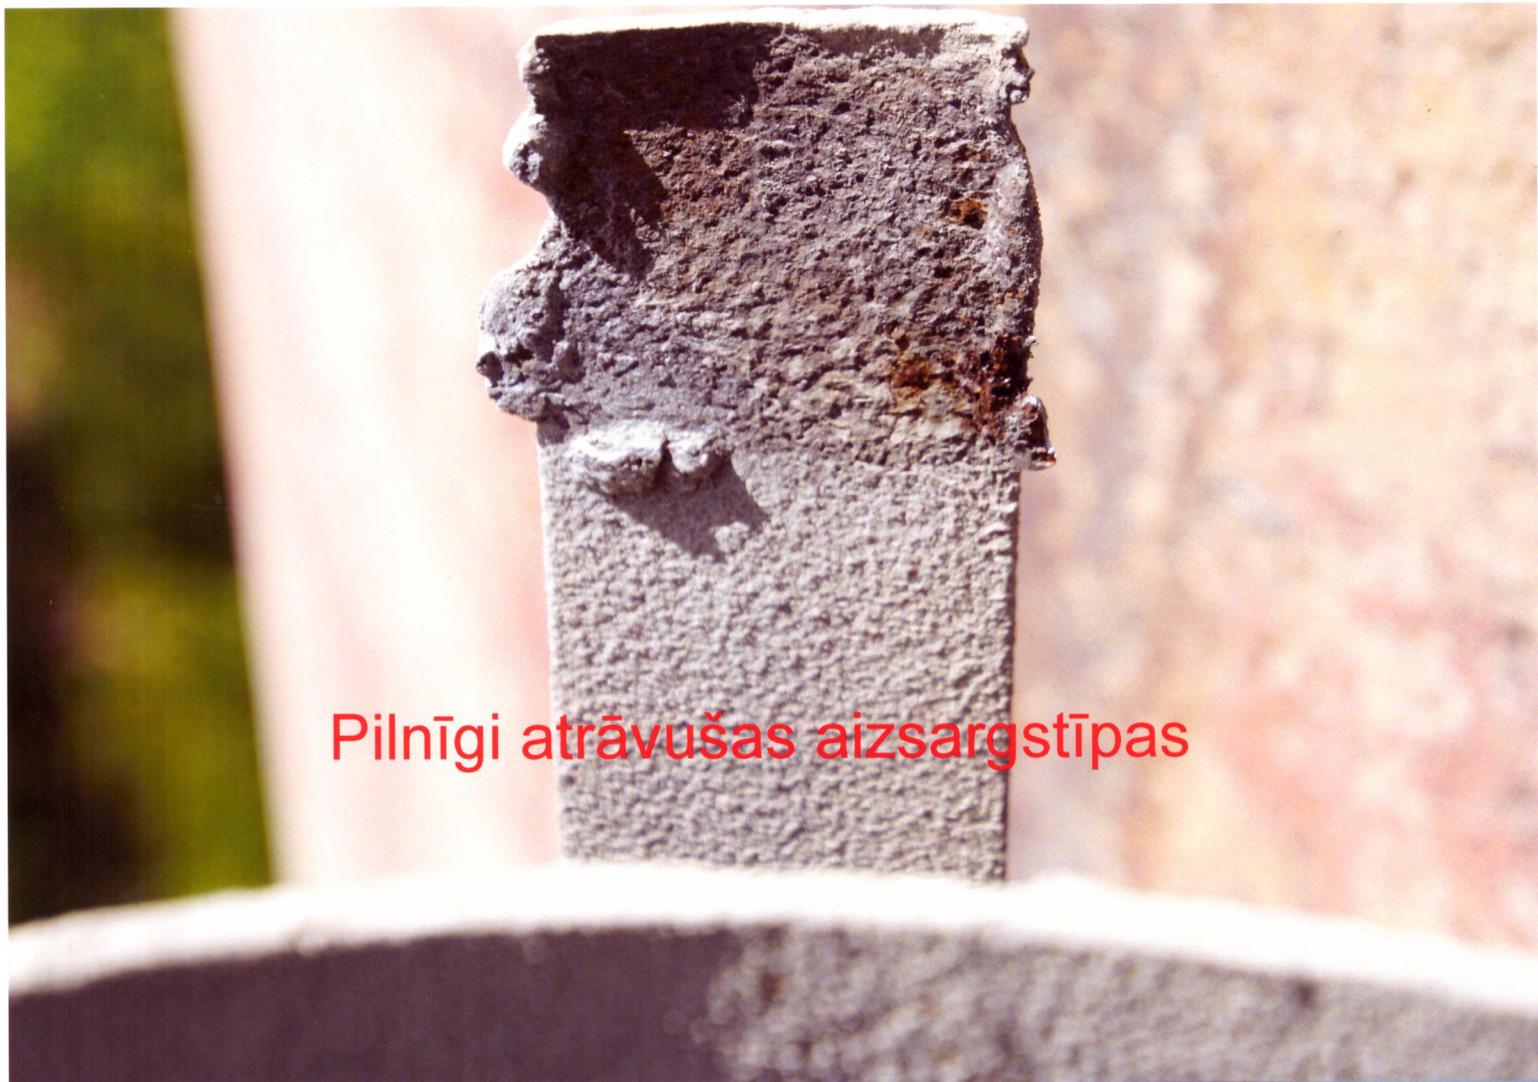
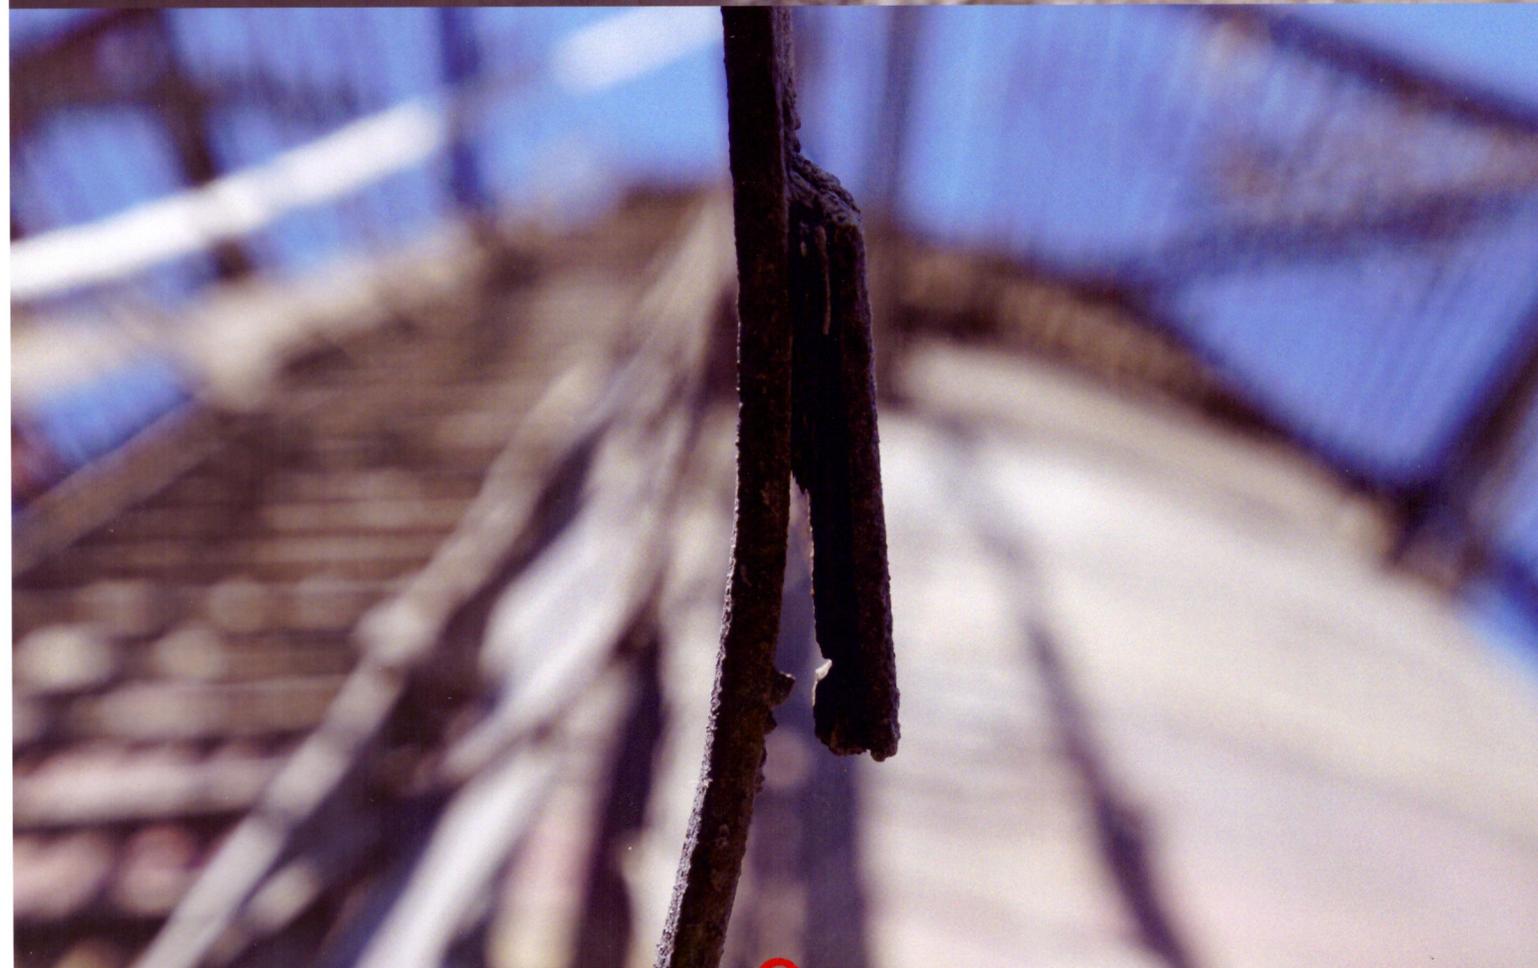
Pilnīgi atrāvušas aizsargstīpas
