# Betona dūmeņa H-90.0m

## APSEKOŠANAS ATSKAITE

**Pasūtītājs: SIA „Līvānu siltums”, Zaļā ielā 39, Līvāni LV-5316 Reģ. Nr. 40003482591**

Apsekošanas mērķis ir novērtēt betona dūmeņa (H-90m) stobra ārpuses un iekšpusēs, dūmeņa gala, zibens novadītāja un metālkonstrukciju (t.sk. laukumu, kāpņu elementu, nožogojumu) tehnisko stāvokli.

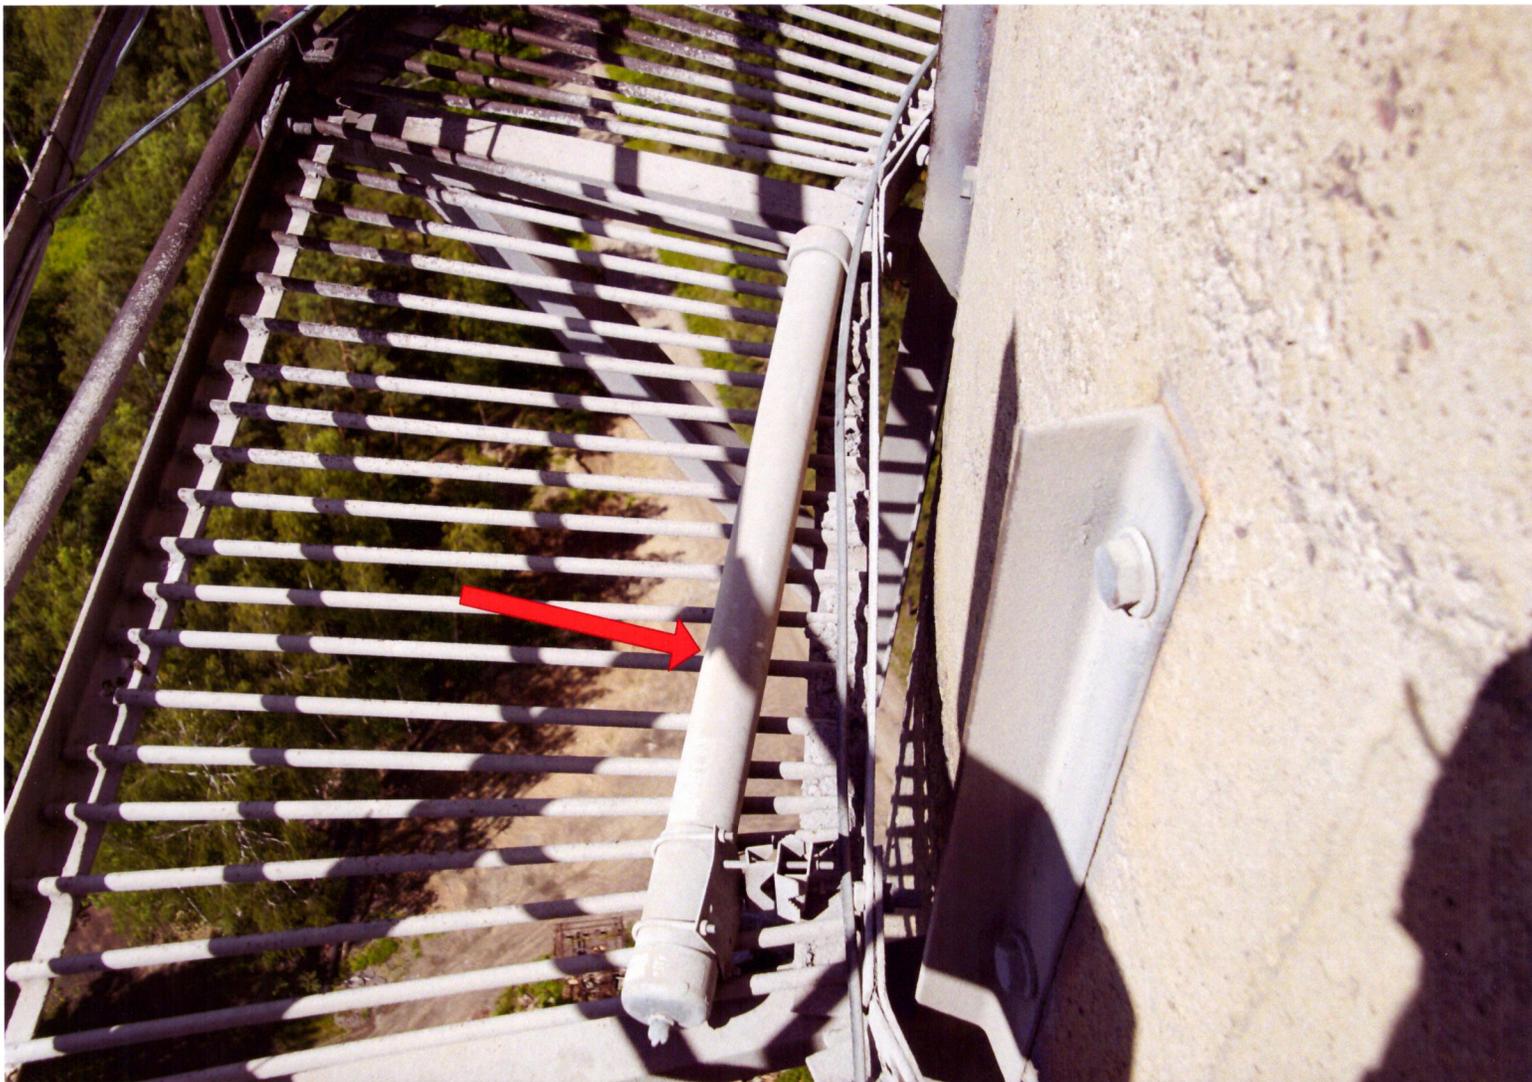
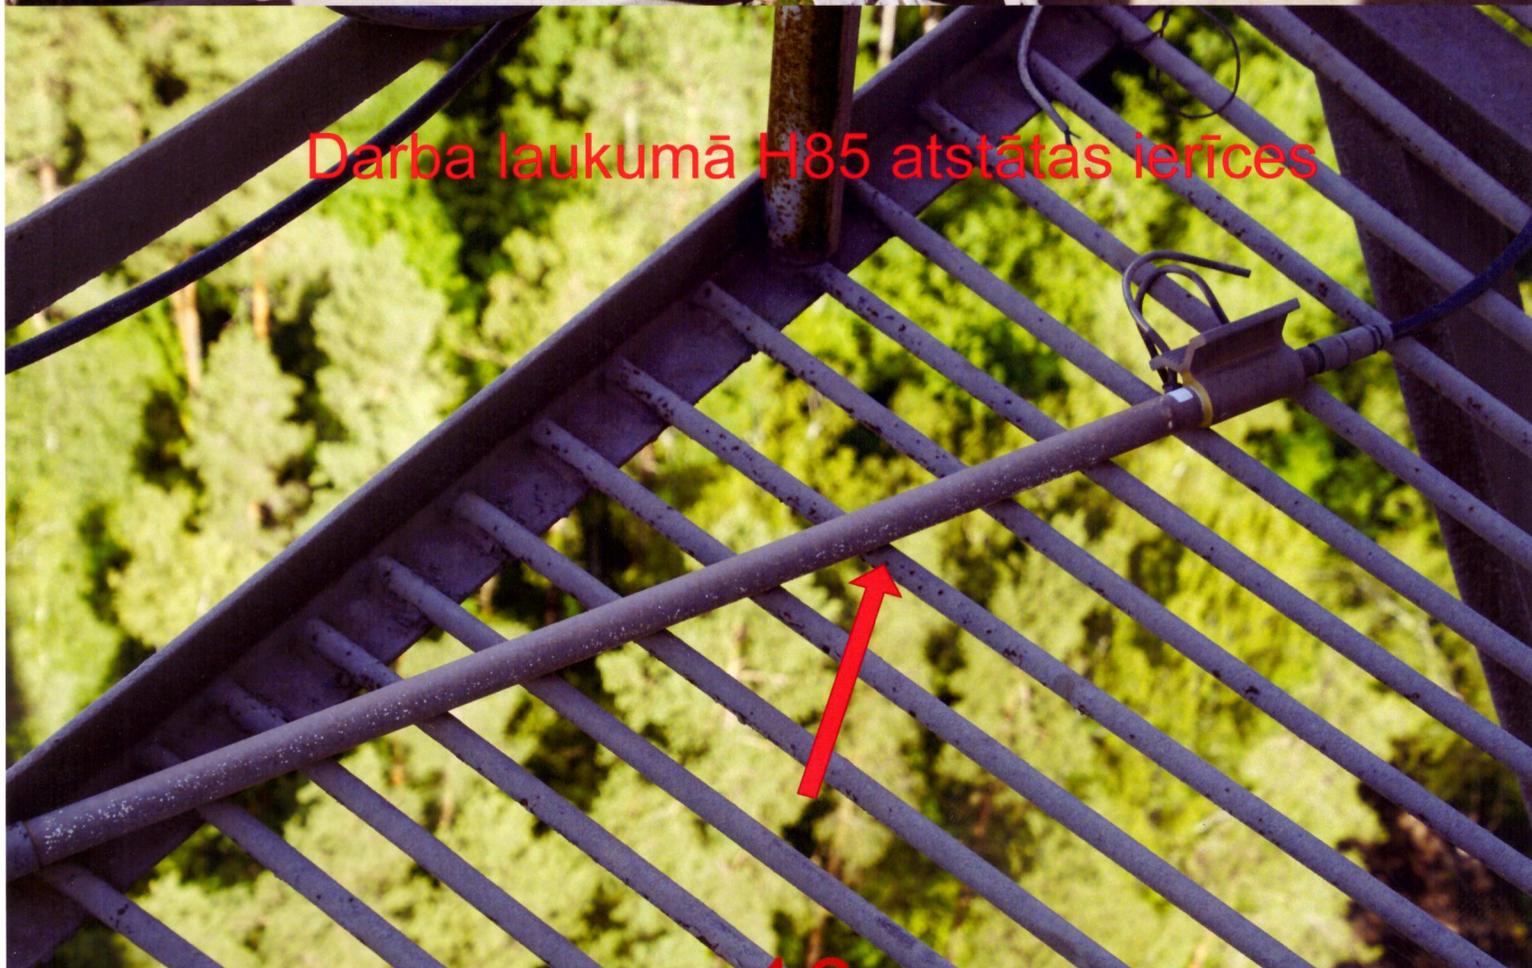
4.3. H-75m darba laukuma kārtības stāvoklis ir neapmierinoša stāvoklī. Uz darba laukuma ir atstātas demontētas ierīces, kabeļi, nepieslēgtas un silkti nostiprinātas antenas. (att. 10,11, 12, 13)

Darba laukumā H85 atstātas ierīces

2.3. **OBLIGĀTI** atbrīvot augšējo dūmeņa darba laukumu no demontētām un nenostiprinātām iekārtām, kuras var nokrist.

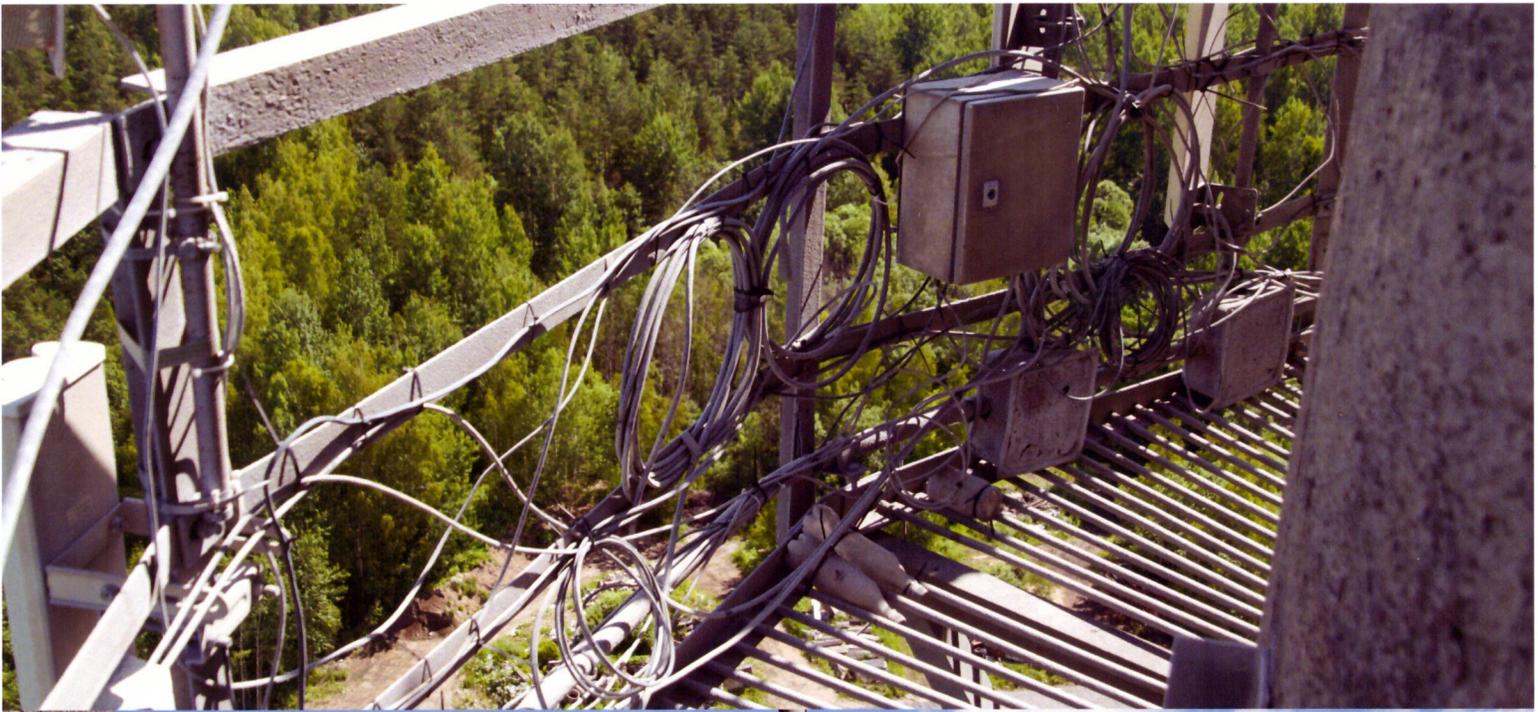
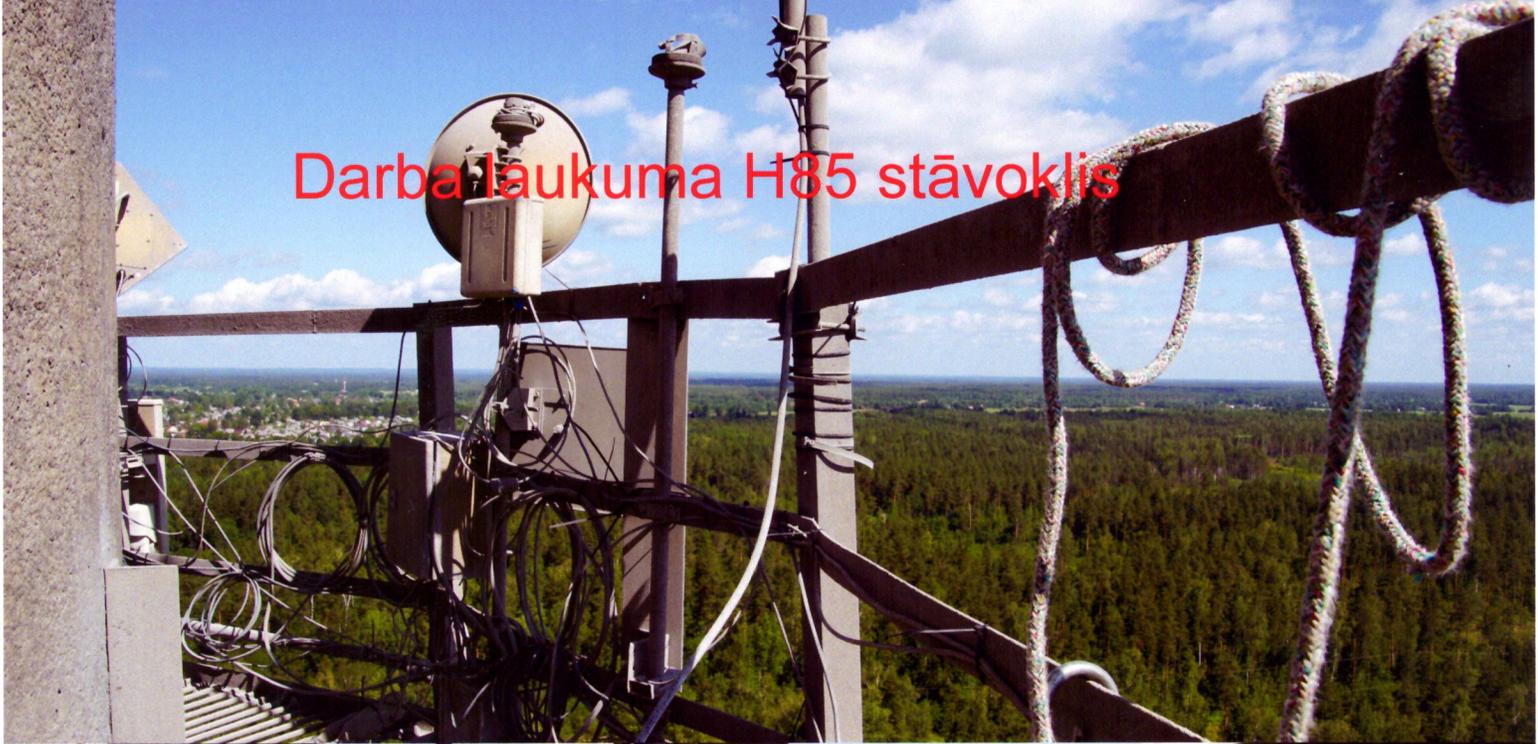
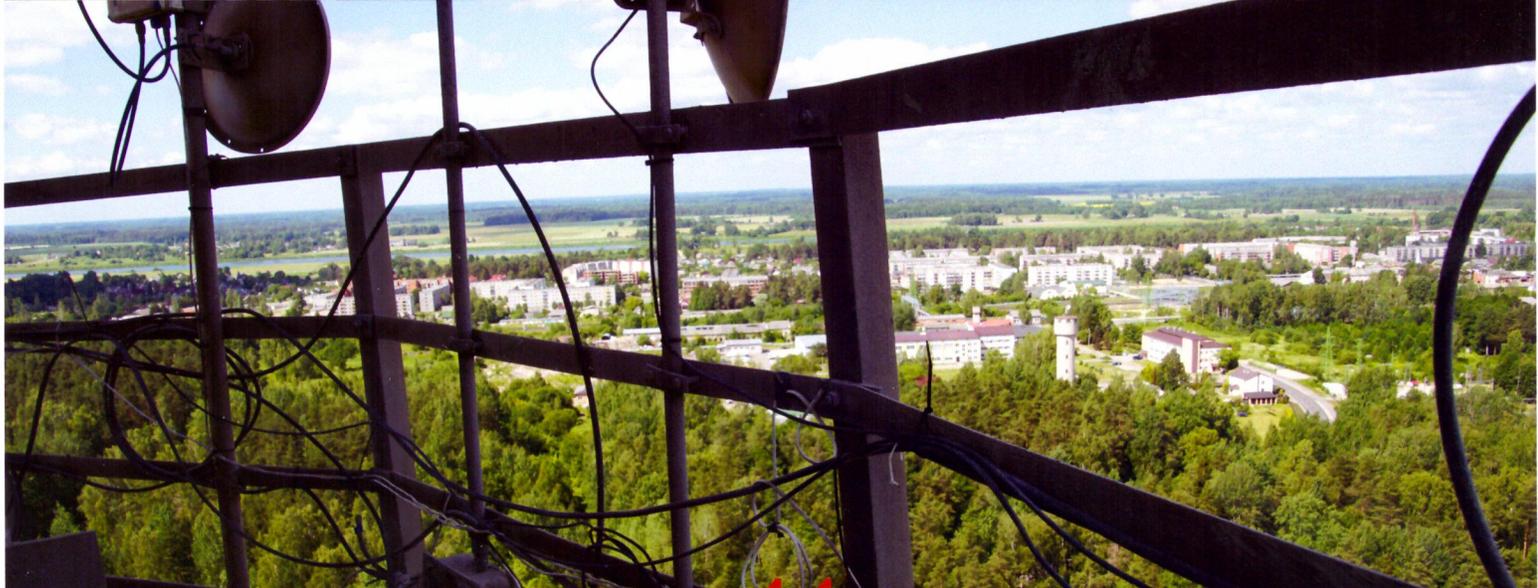
Darba laukuma H85 stāvoklis

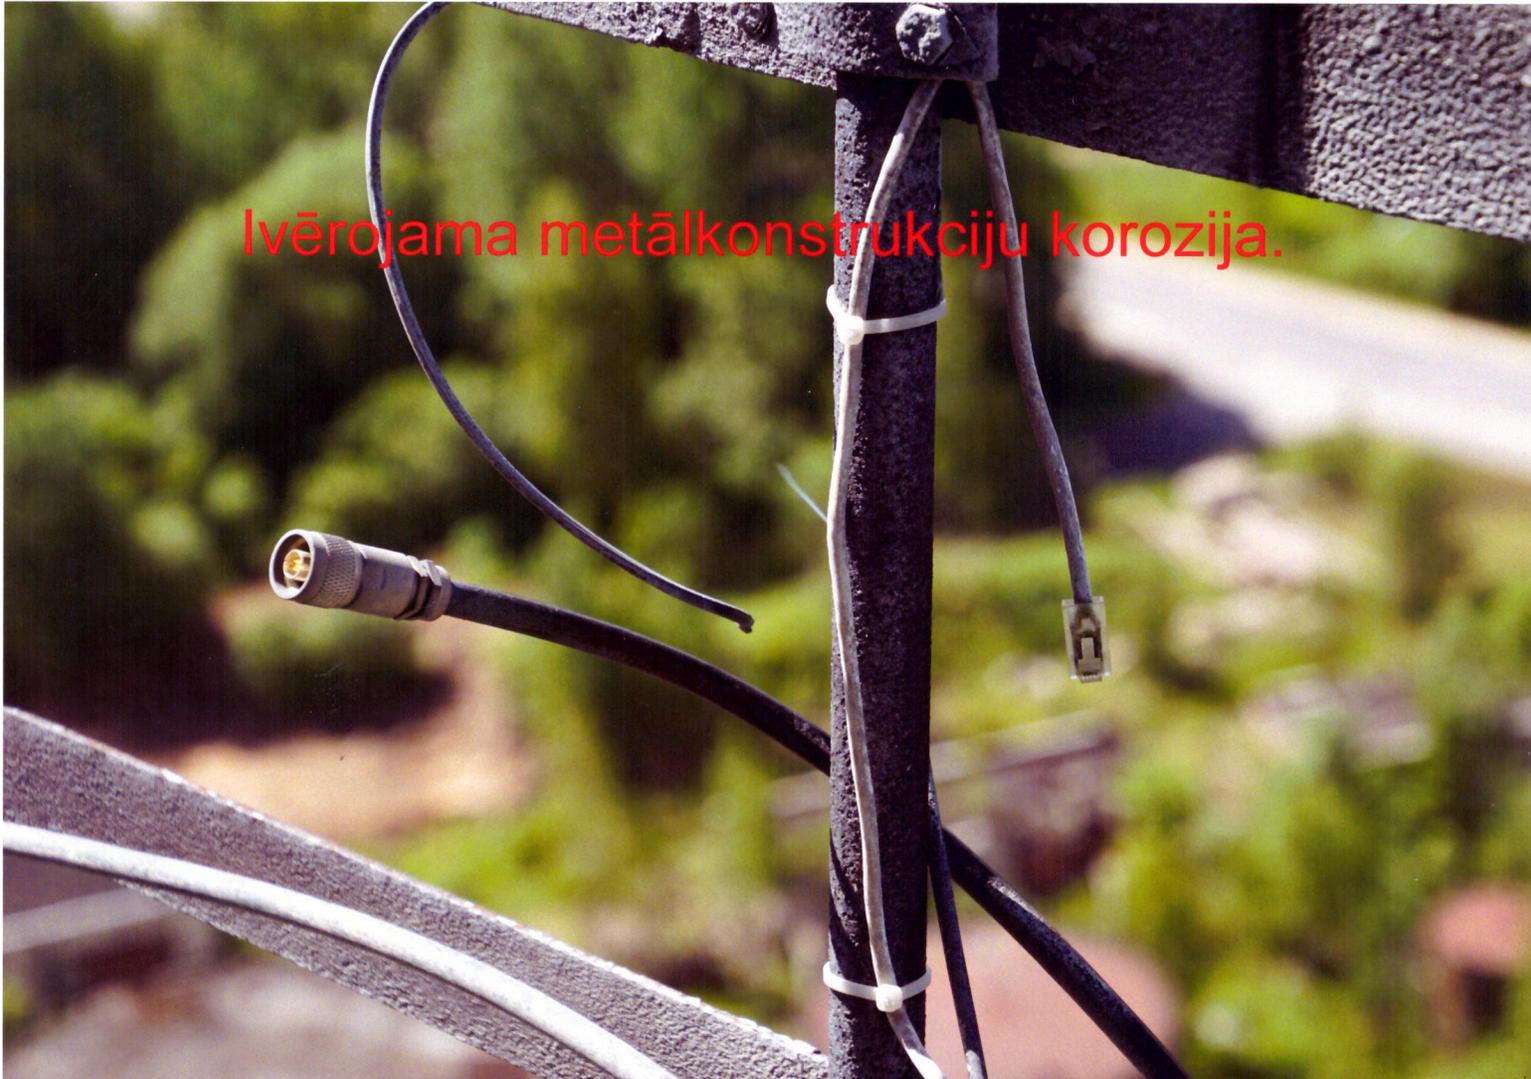
Ivērojama metālkonstrukciju korozija.

2.2. Visām metālkonstrukcijām vēlams veikt pretkorozijas apstrādi un krāsošanu.

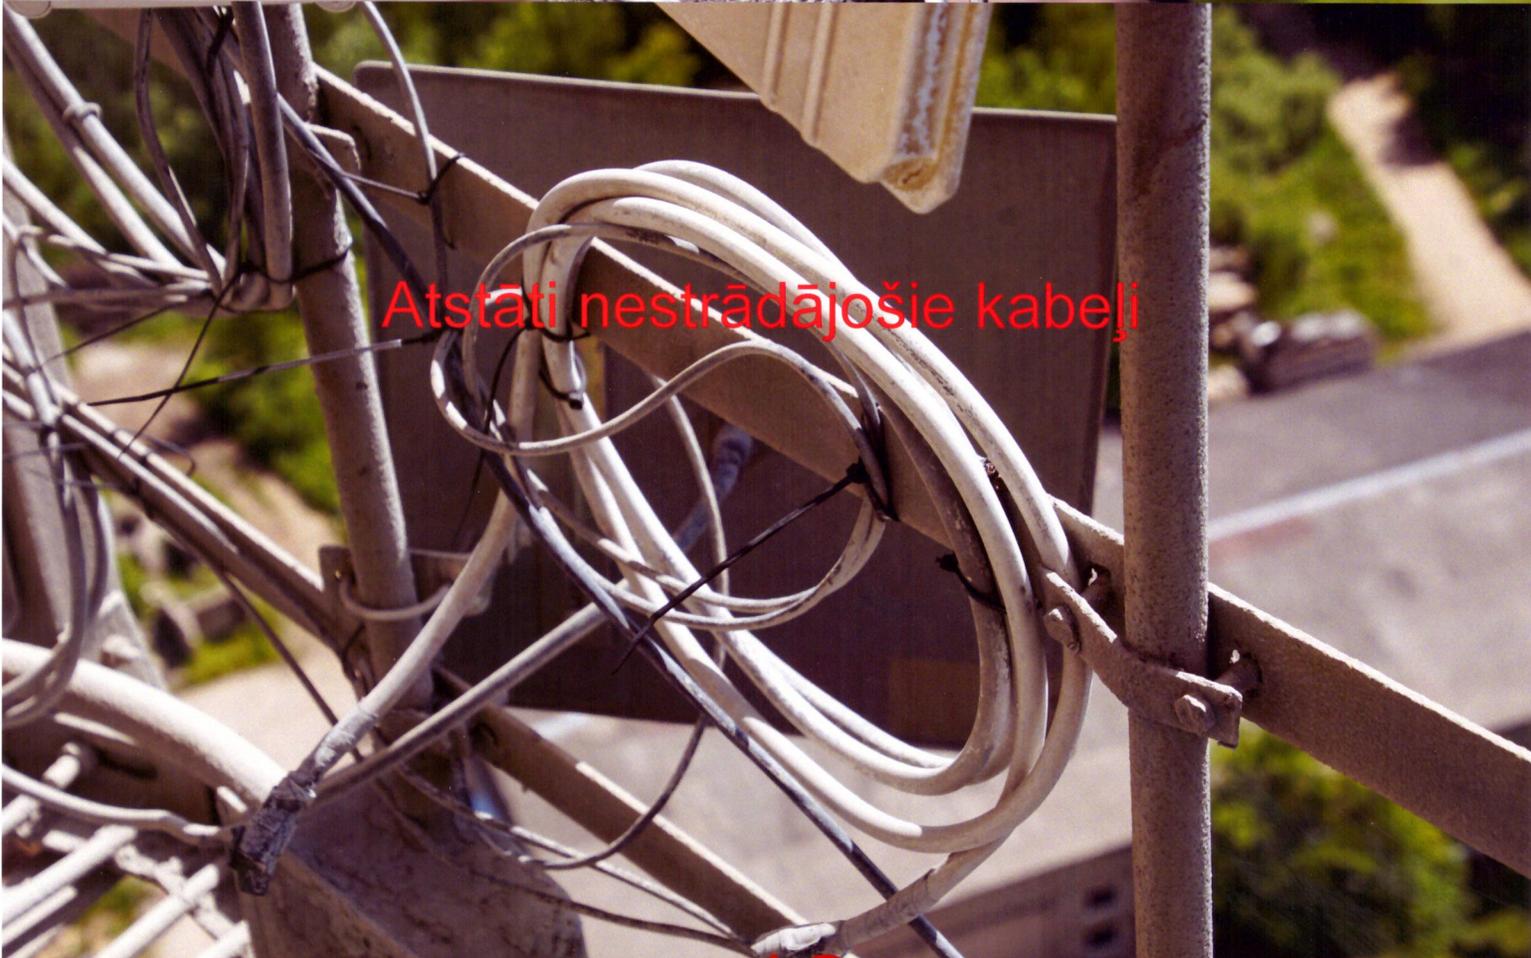
Atstāti nestrādājošie kabeļi

Ivērojama metālkonstrukciju korozija.

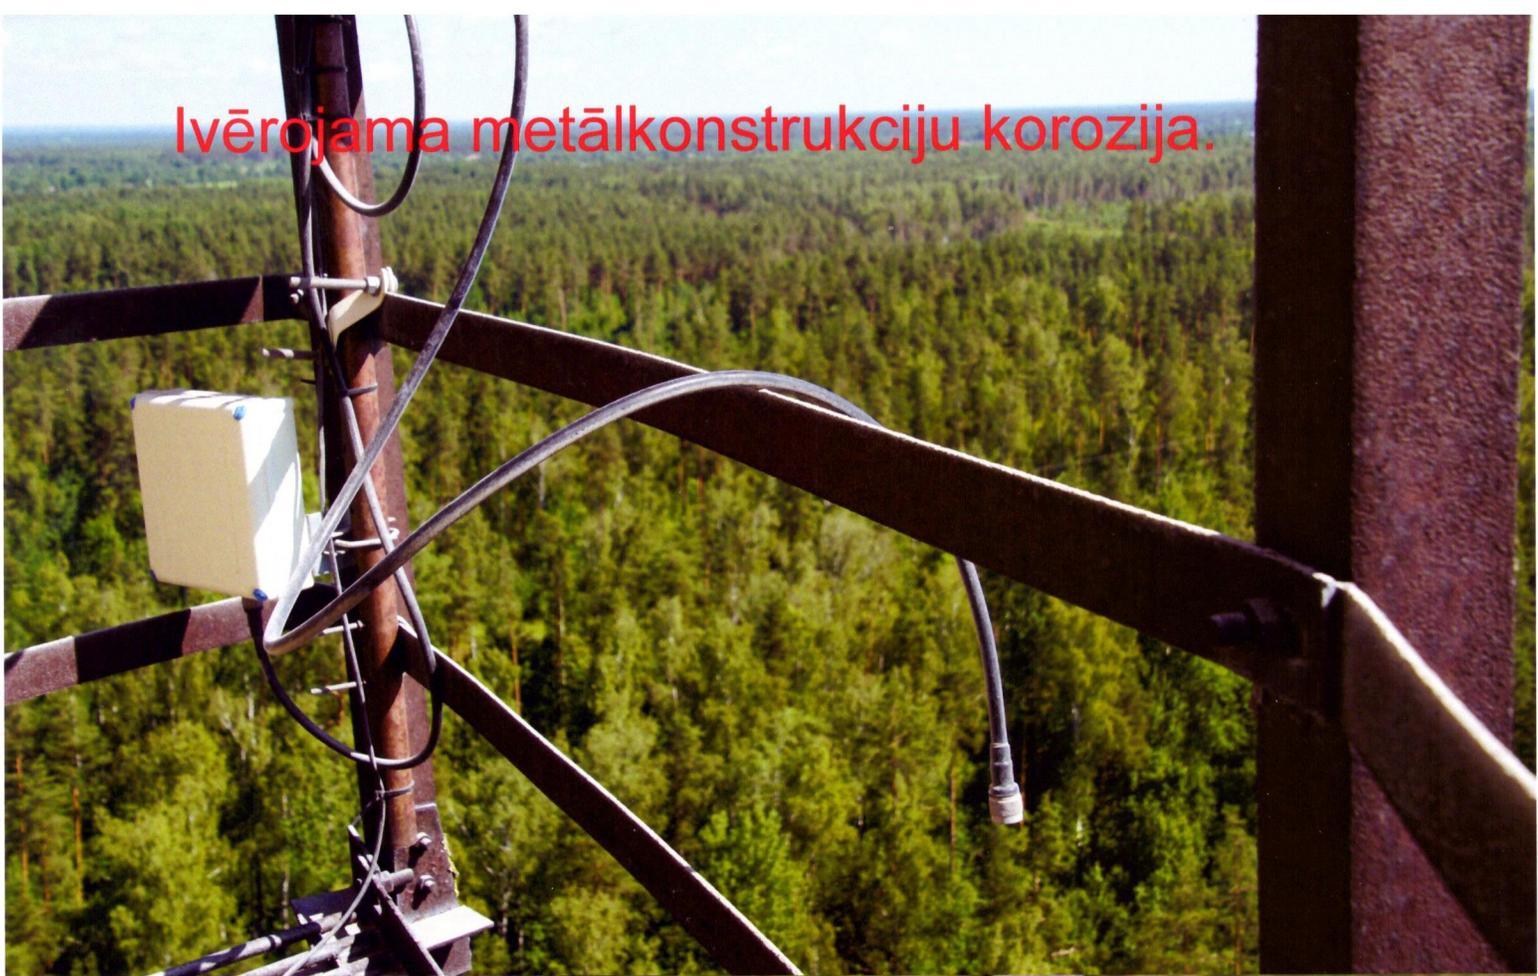
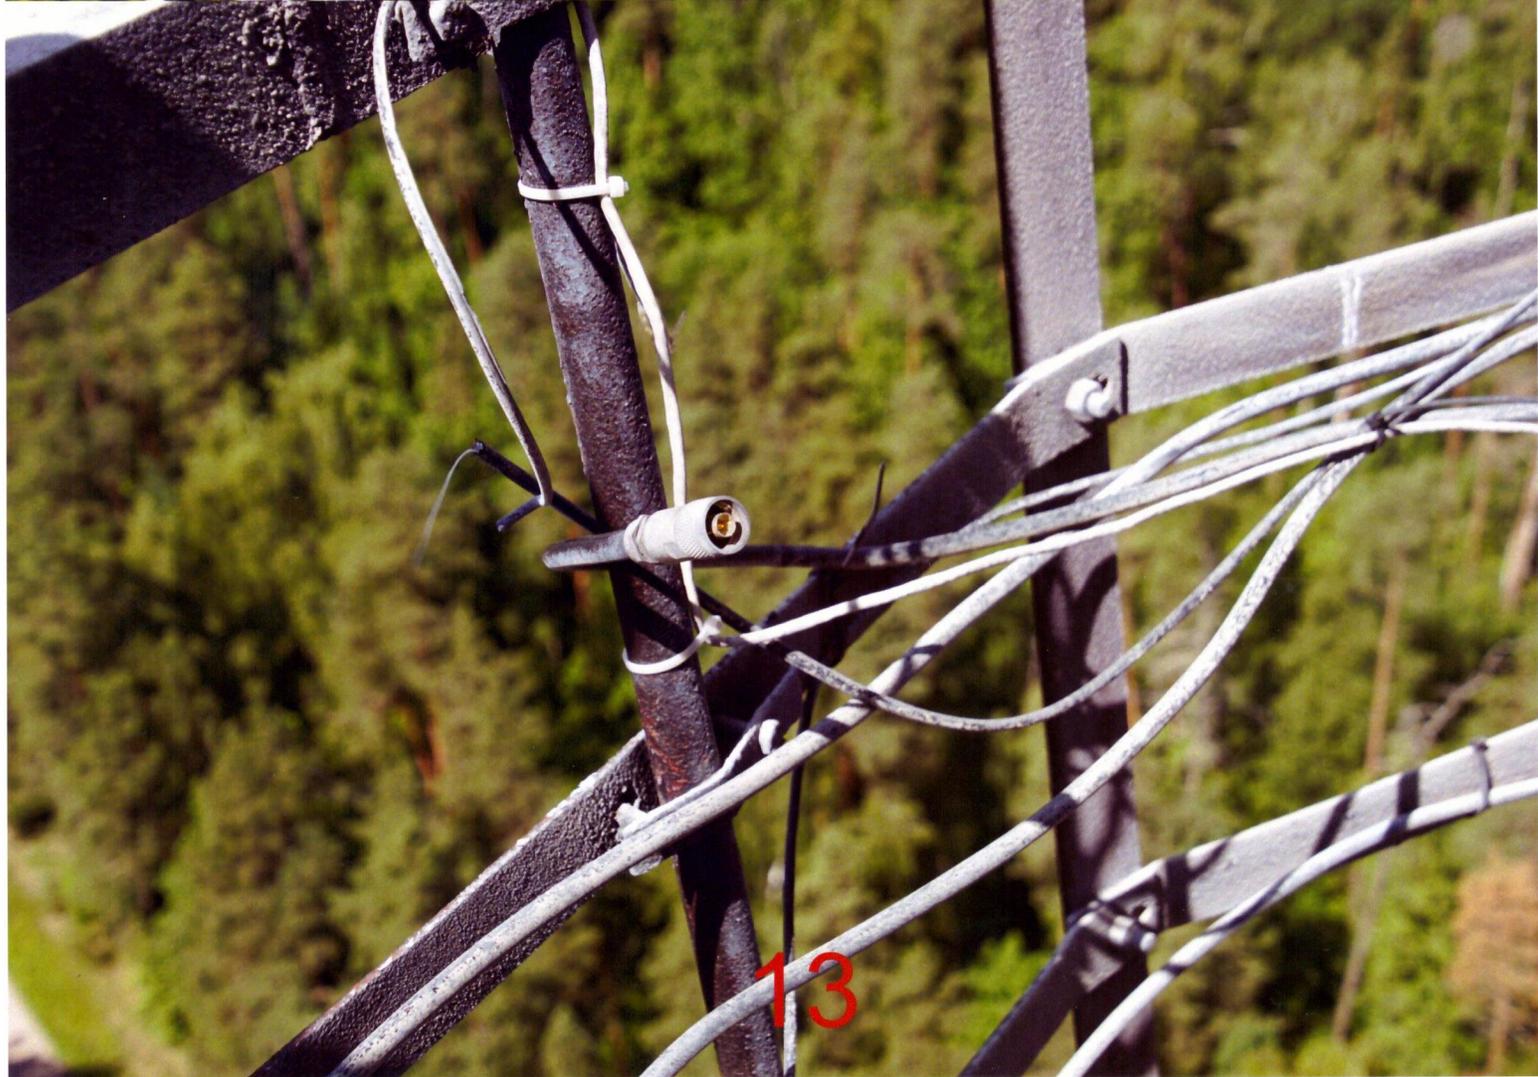
Ivērojama metālkonstrukciju korozija  
pirmajā darba laukumā

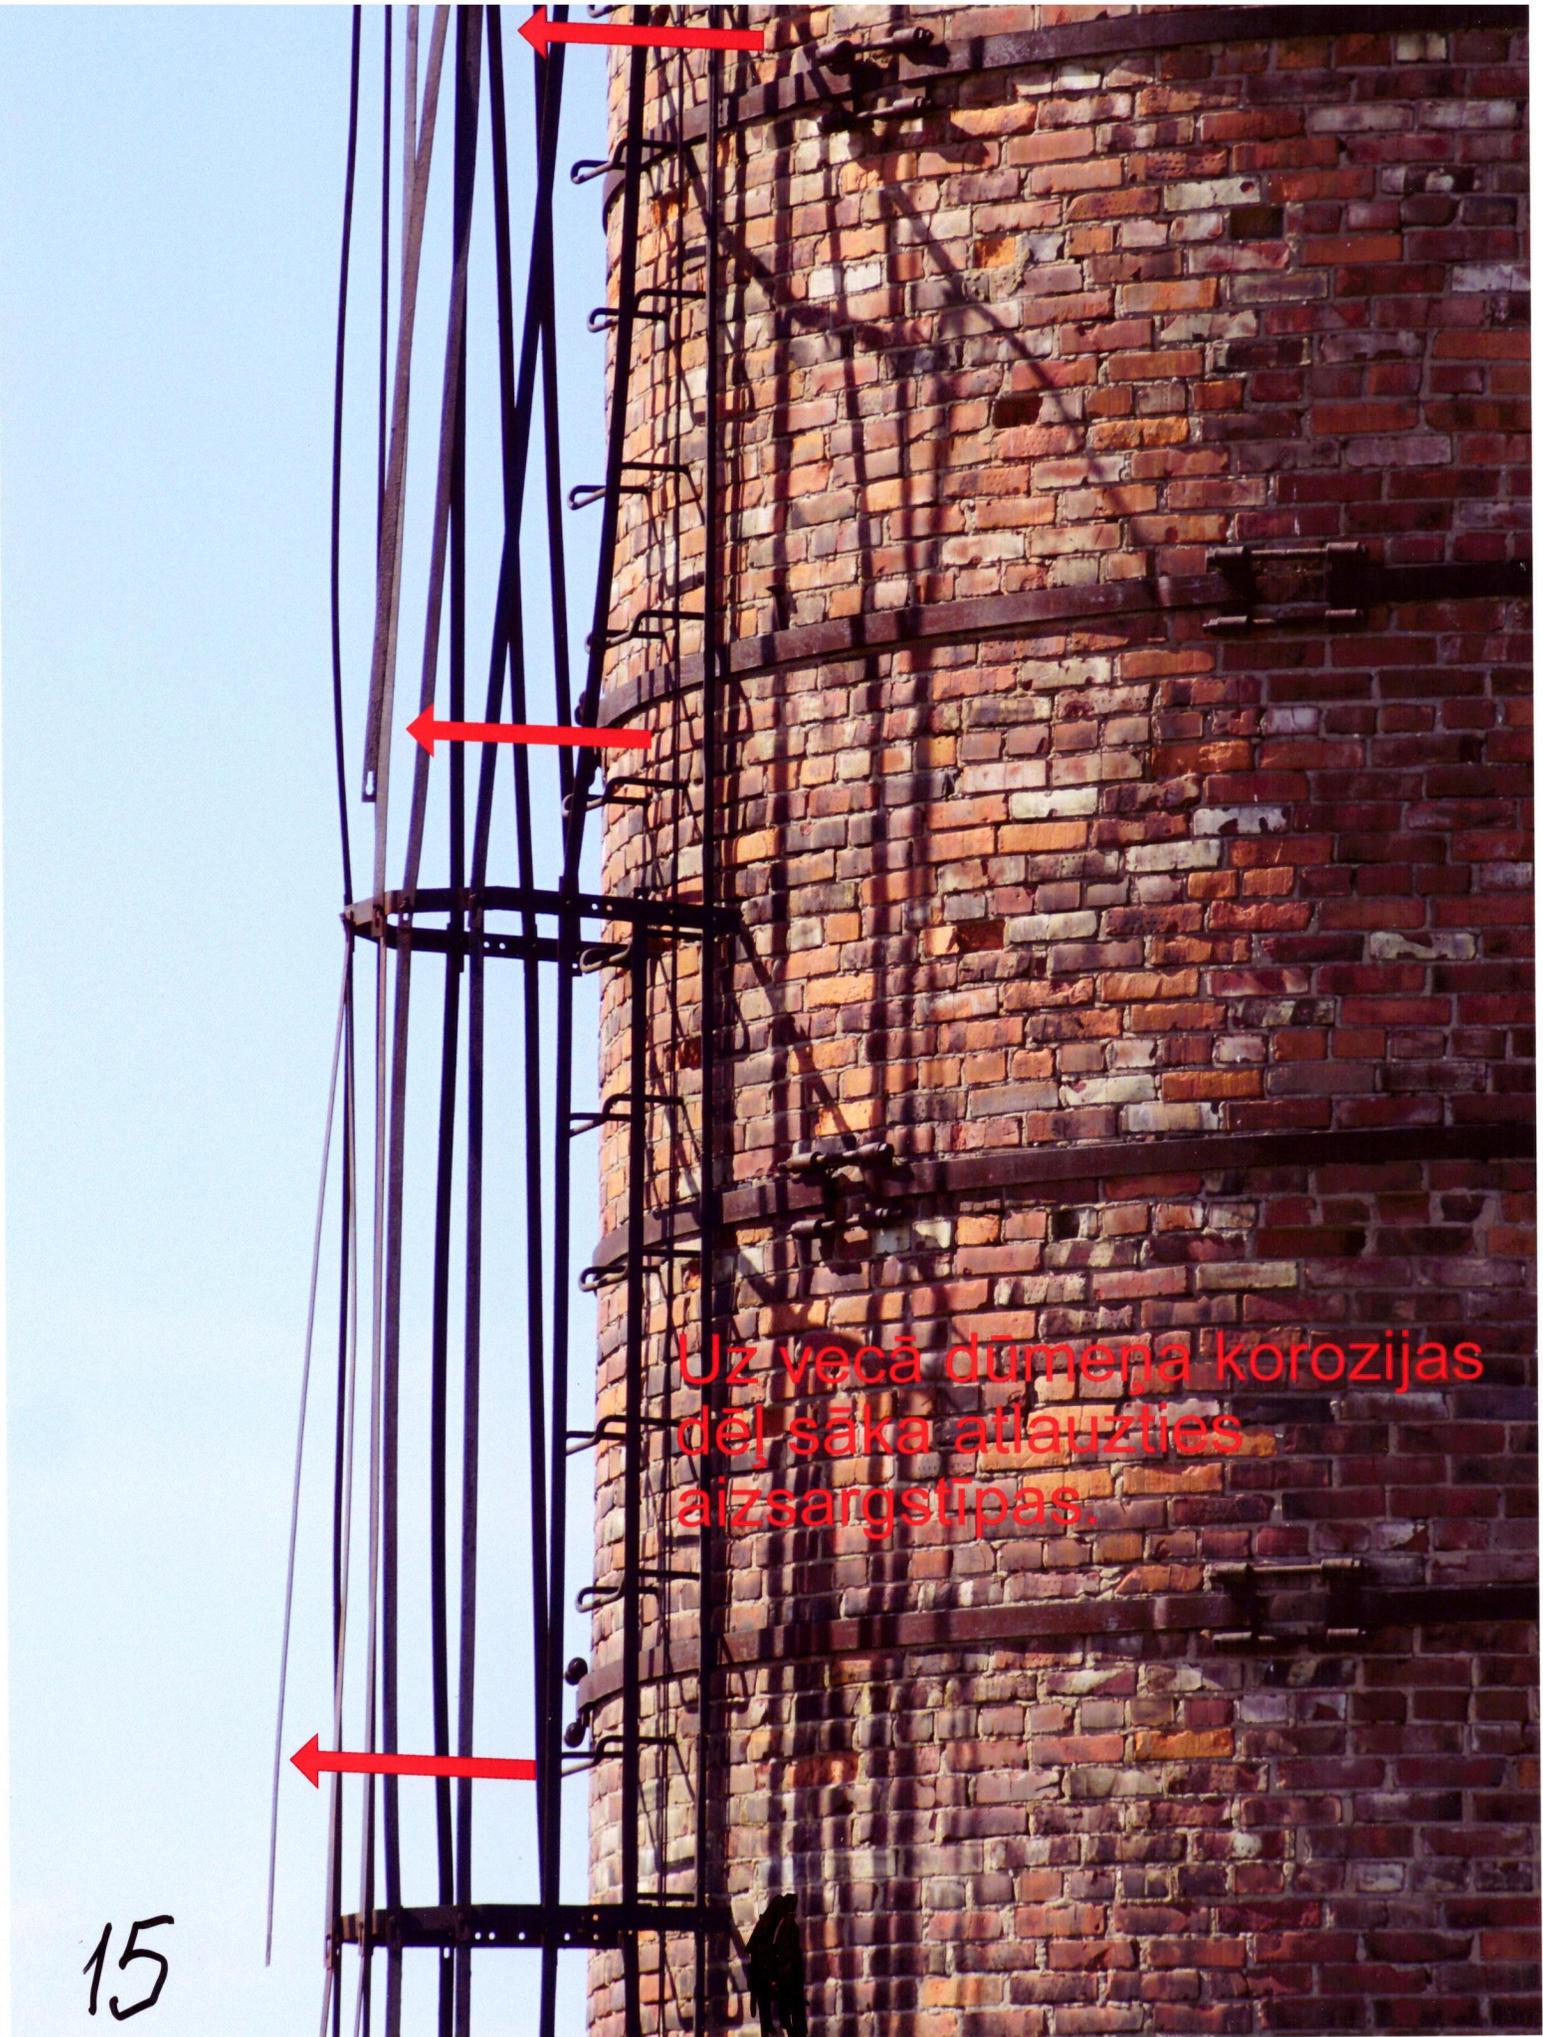
15

4.1. Vērts pievērst uzmanību vecajam dūmenim, kur daži mezgli sāk brukt, kas rada nopietnus draudus. (att. 15,16)

Uz vecā dūmeņa korozijas dēļ sāka atlauzties aizsargstīpas.

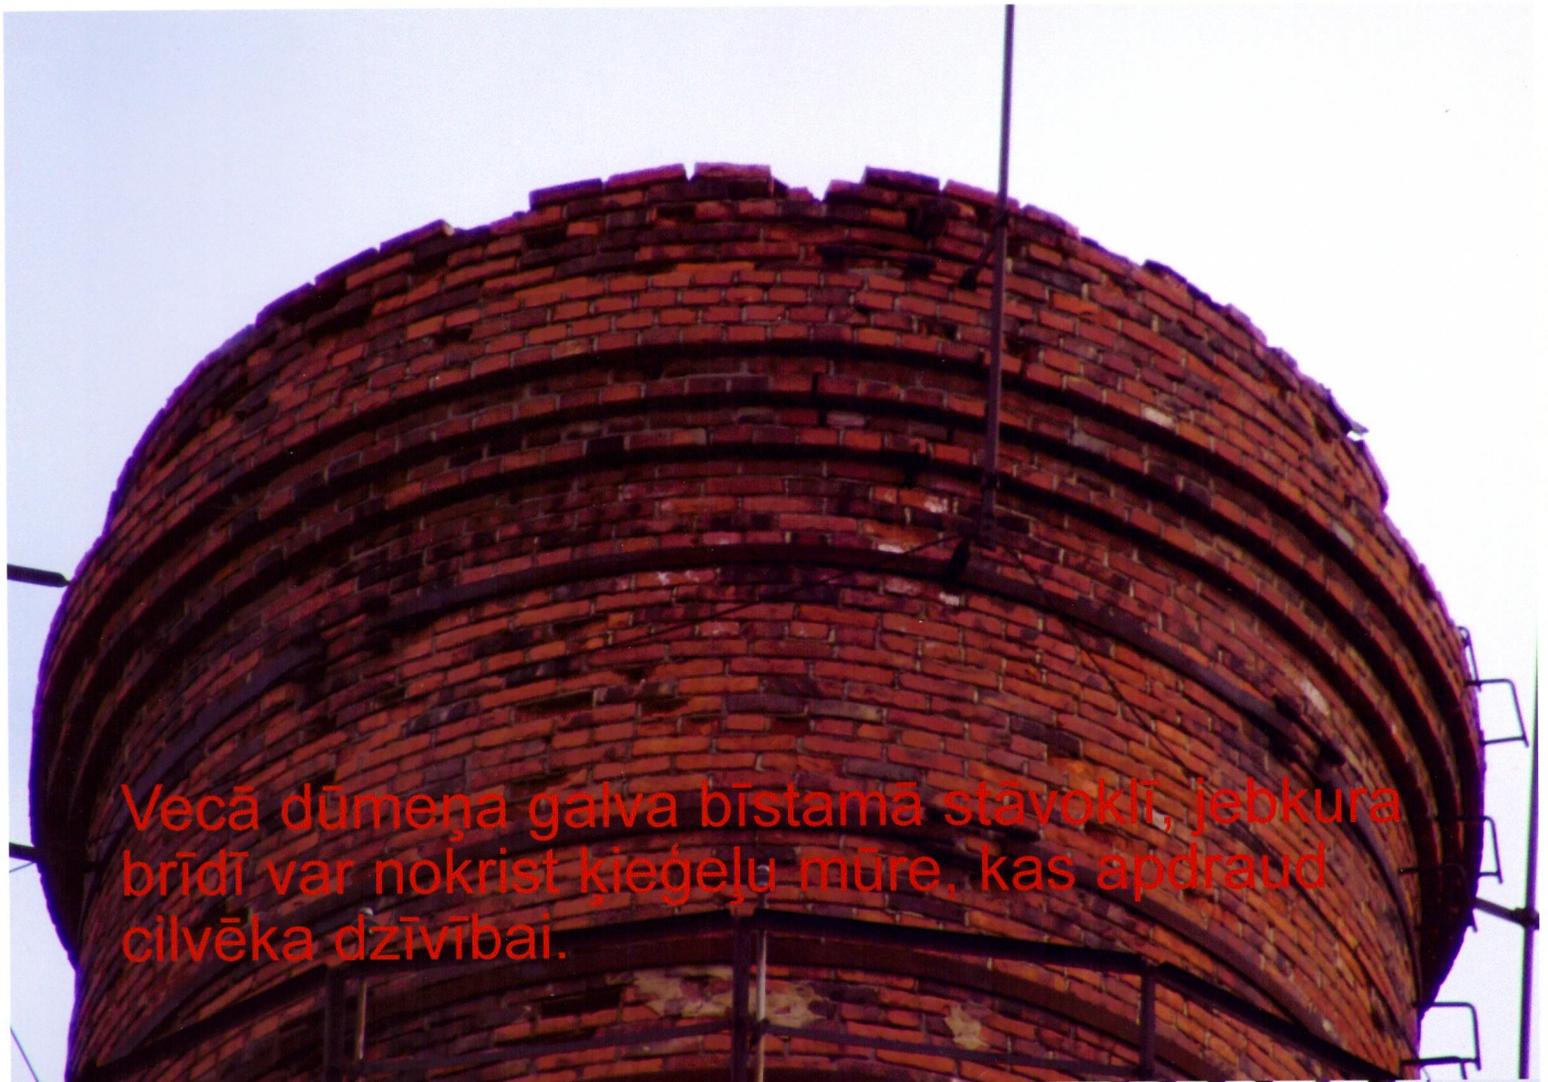
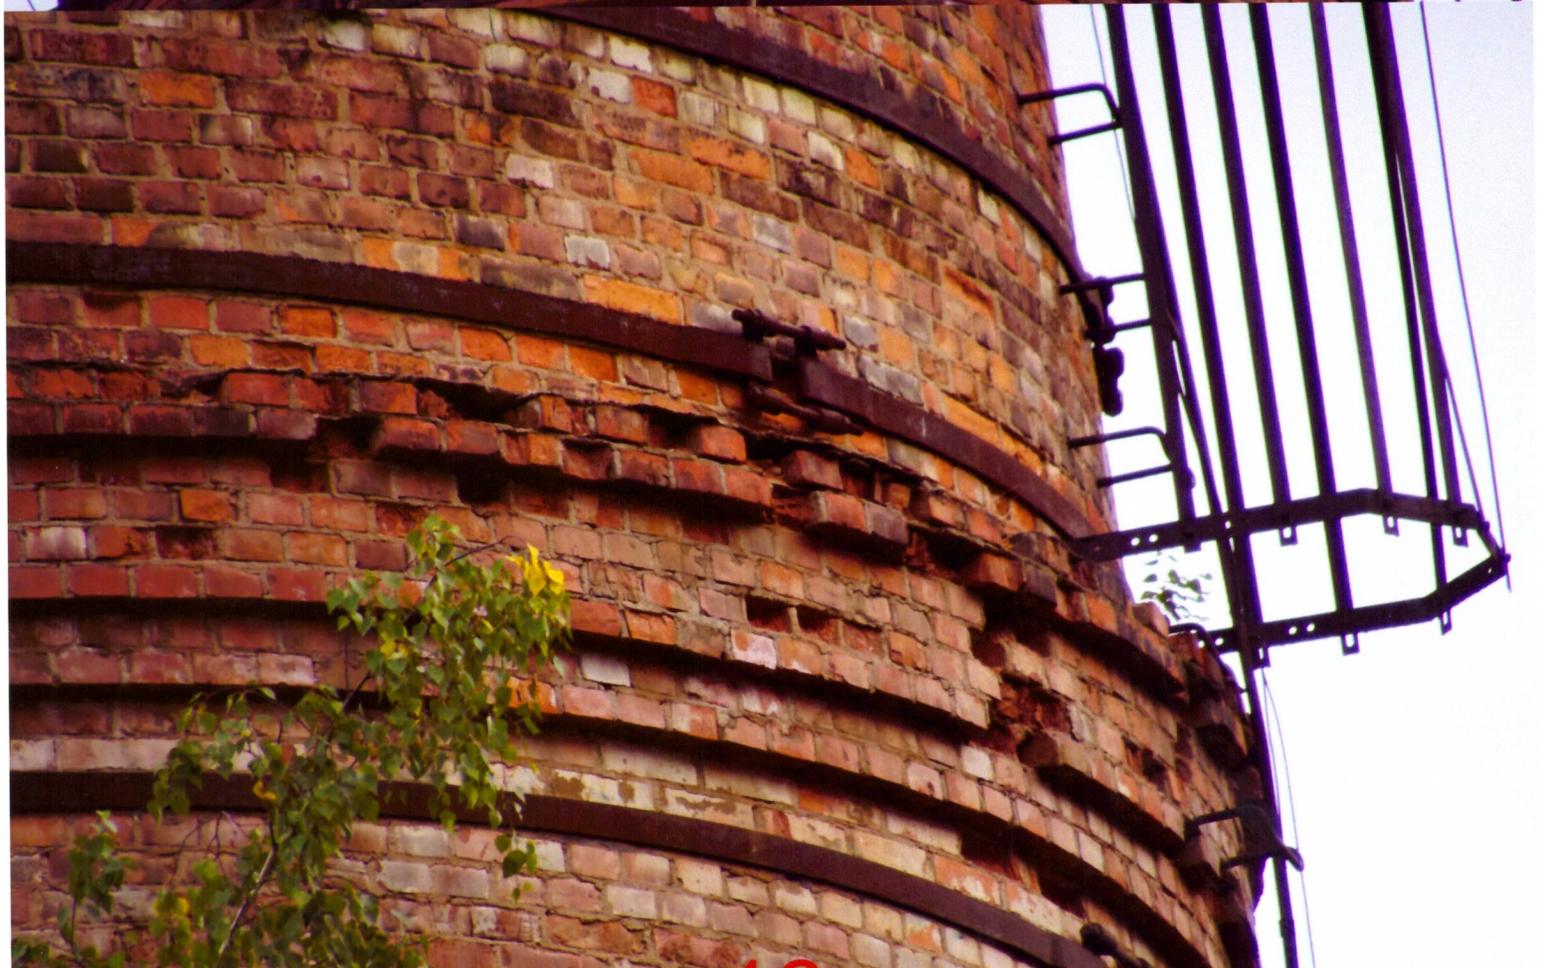
Vecā dūmeņa galva bīstamā stāvoklī, jebkura brīdī var nokrist ķieģeļu mūre, kas apdraud cilvēka dzīvībai.

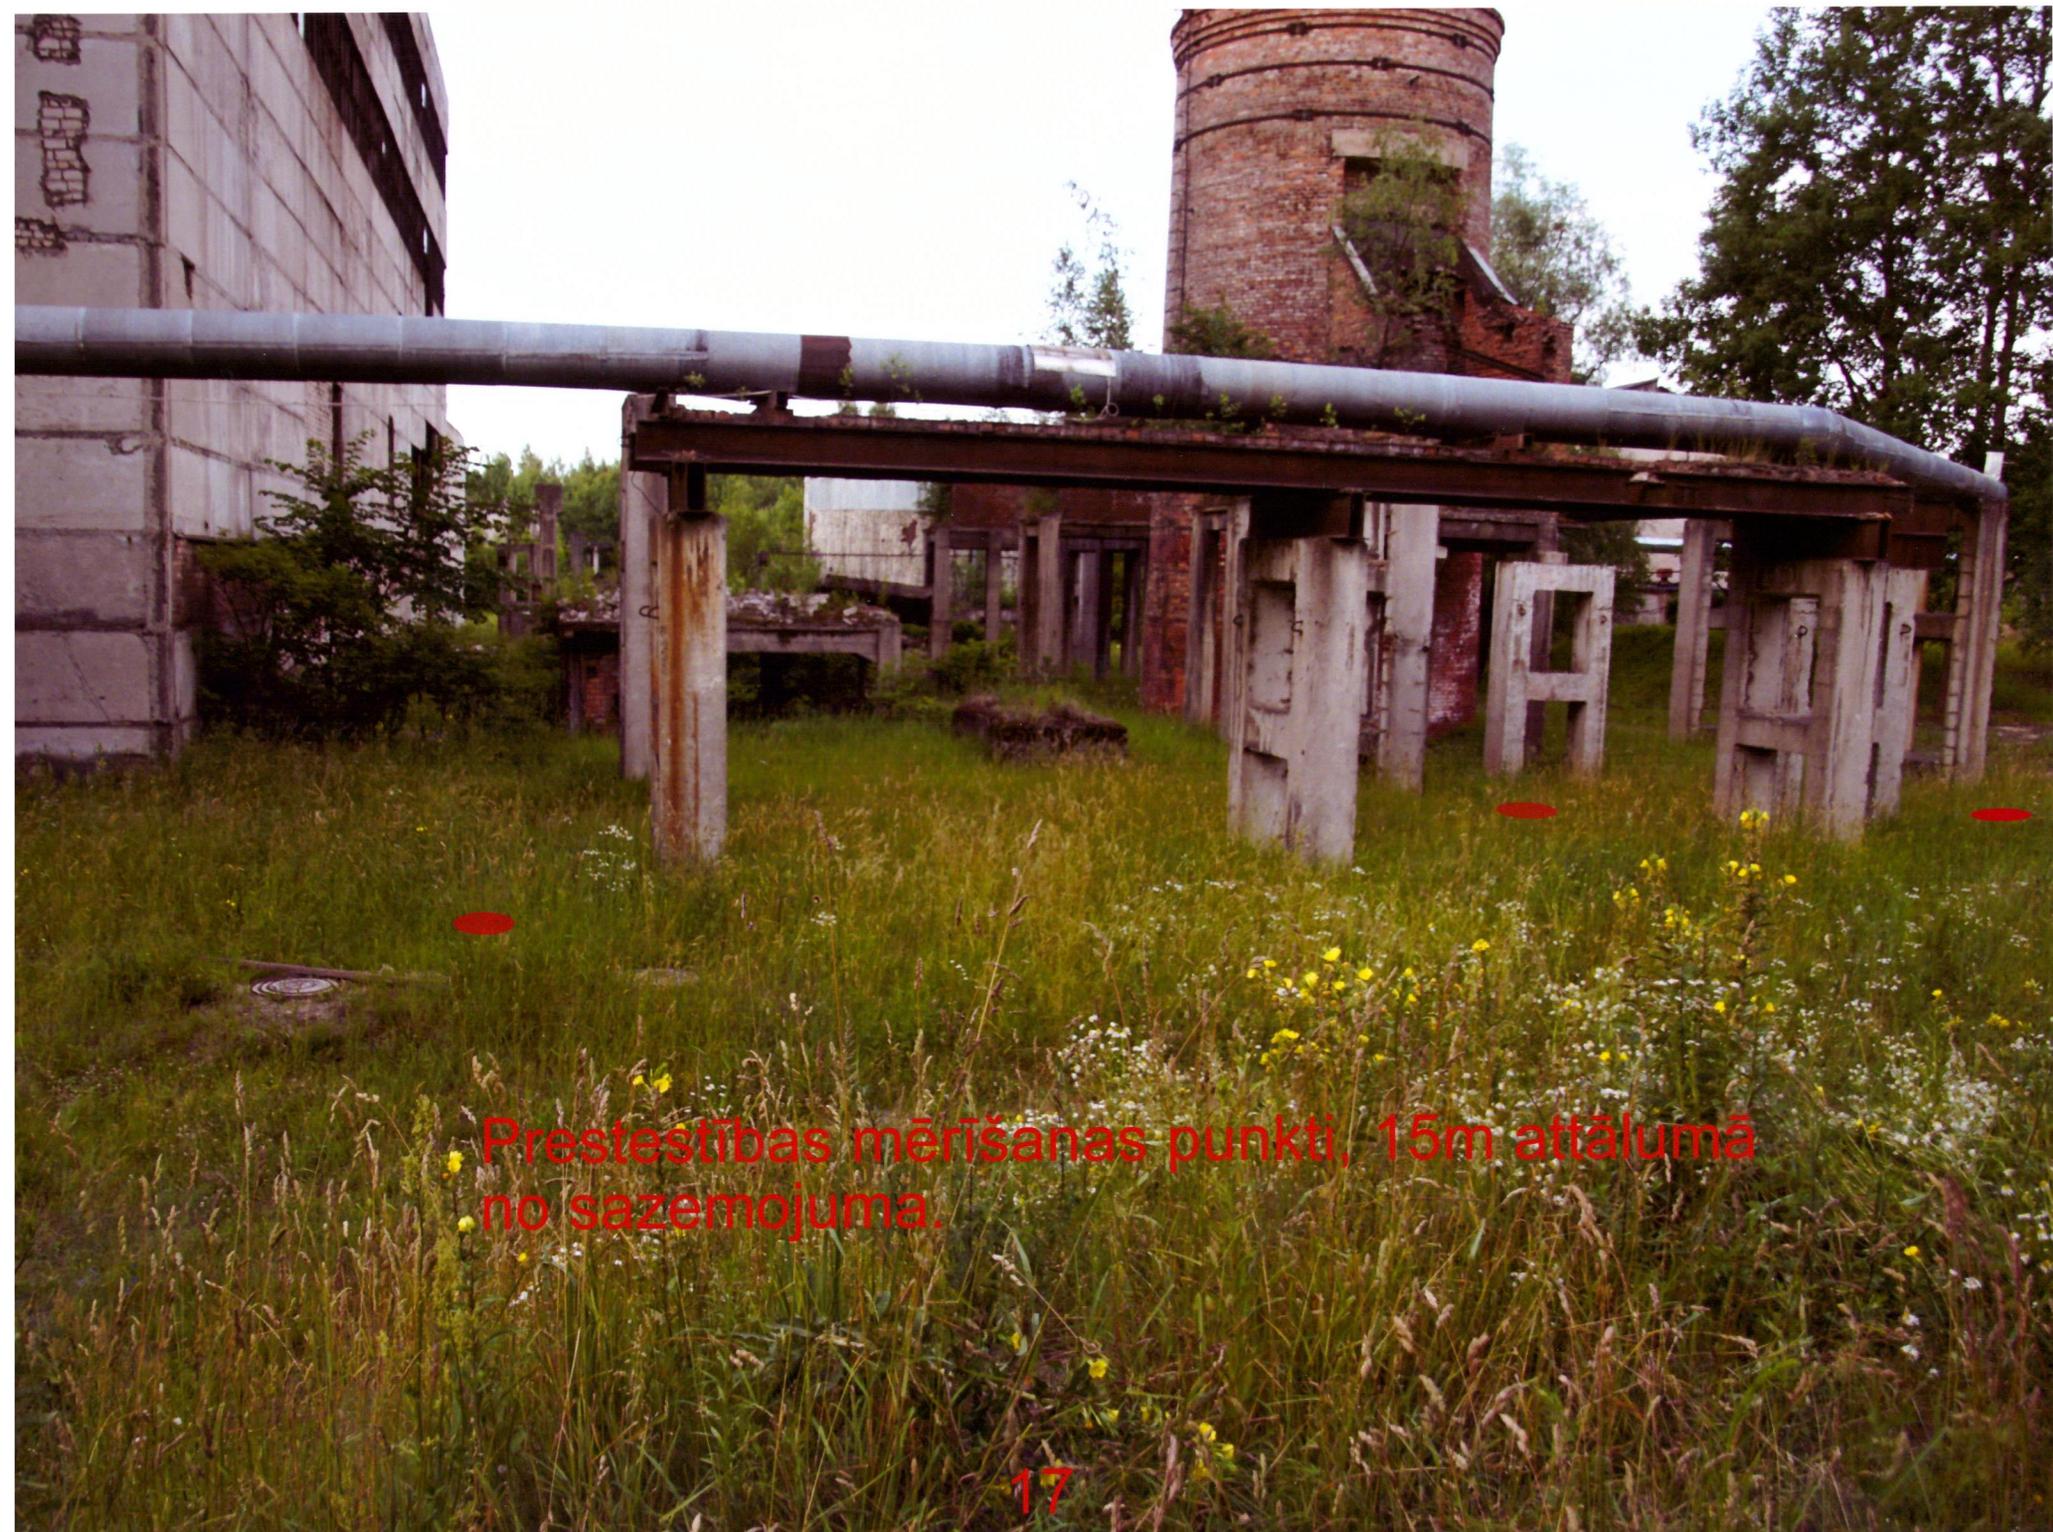
3.3. Saņemuma kontura pretestība ir mērīta trījos punktos un visur rādītāji neparsniedz 1,7 Om pie normas 4 Om. (att. 17).

Prestestības mērīšanas punkti, 15m attālumā  
no sažemojuma.
