# Betona dūmeņa H-90.0m

## APSEKOŠANAS ATSKAITE

**Pasūtītājs: SIA „Līvānu siltums”, Zaļā ielā 39, Līvāni LV-5316 Reģ. Nr. 40003482591**

Apsekošanas mērķis ir novērtēt betona dūmeņa (H-90m) stobra ārpuses un iekšpusēs, dūmeņa gala, zibens novadītāja un metālkonstrukciju (t.sk. laukumu, kāpņu elementu, nožogojumu) tehnisko stāvokli.

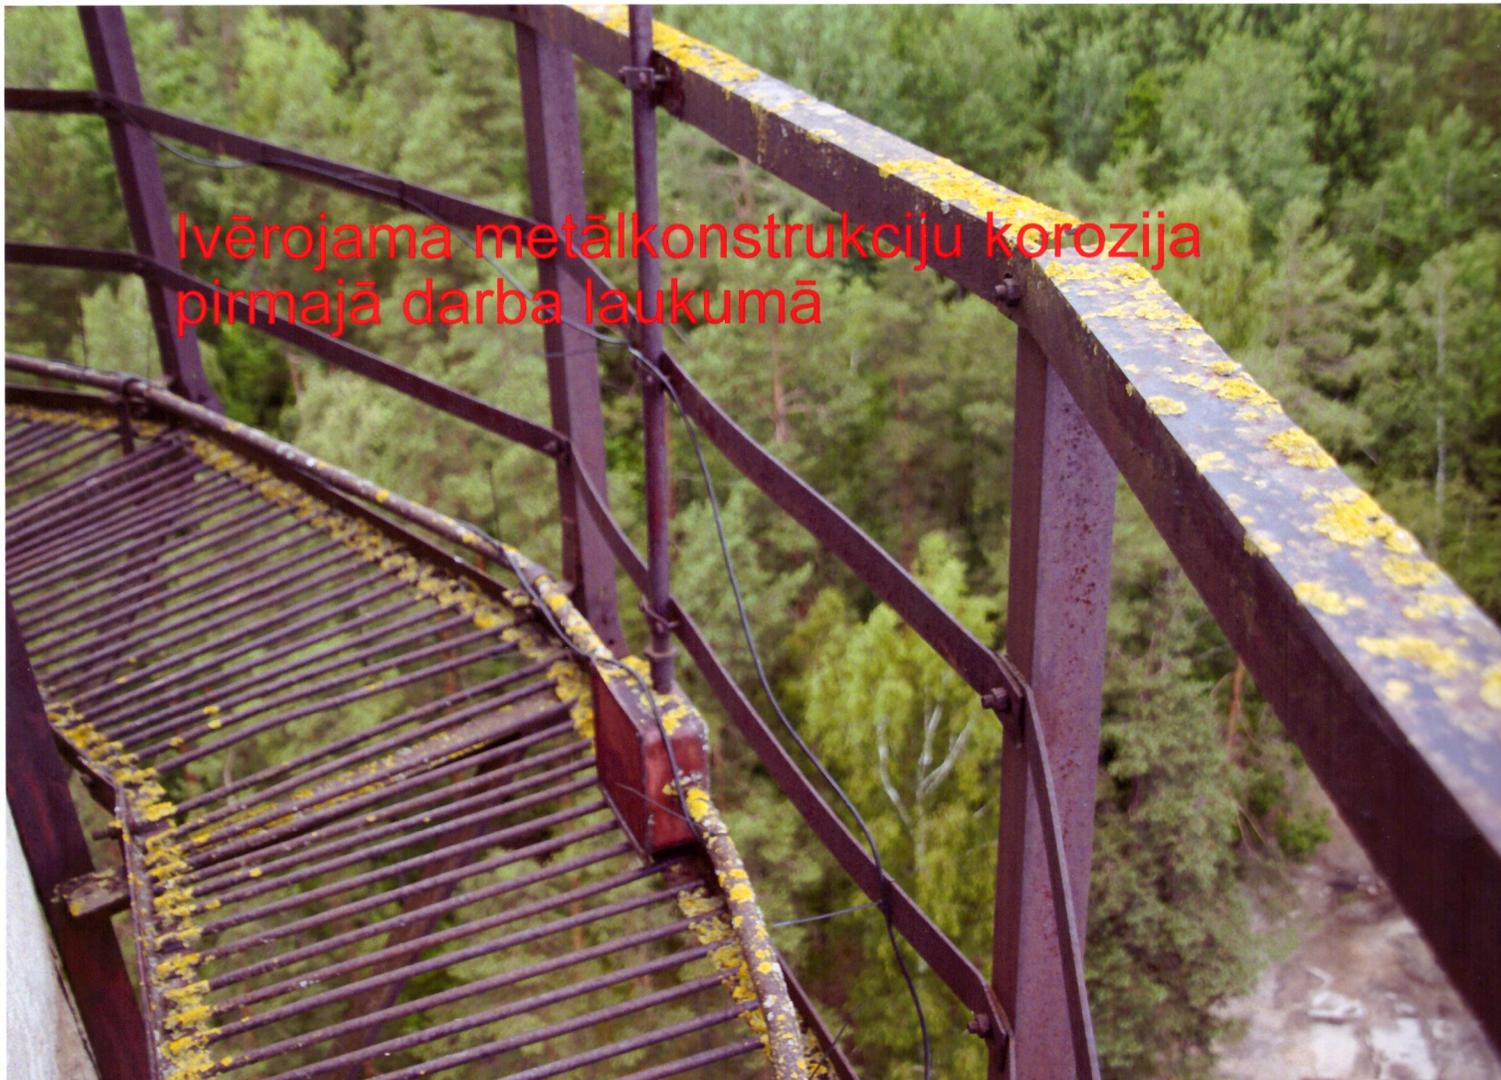
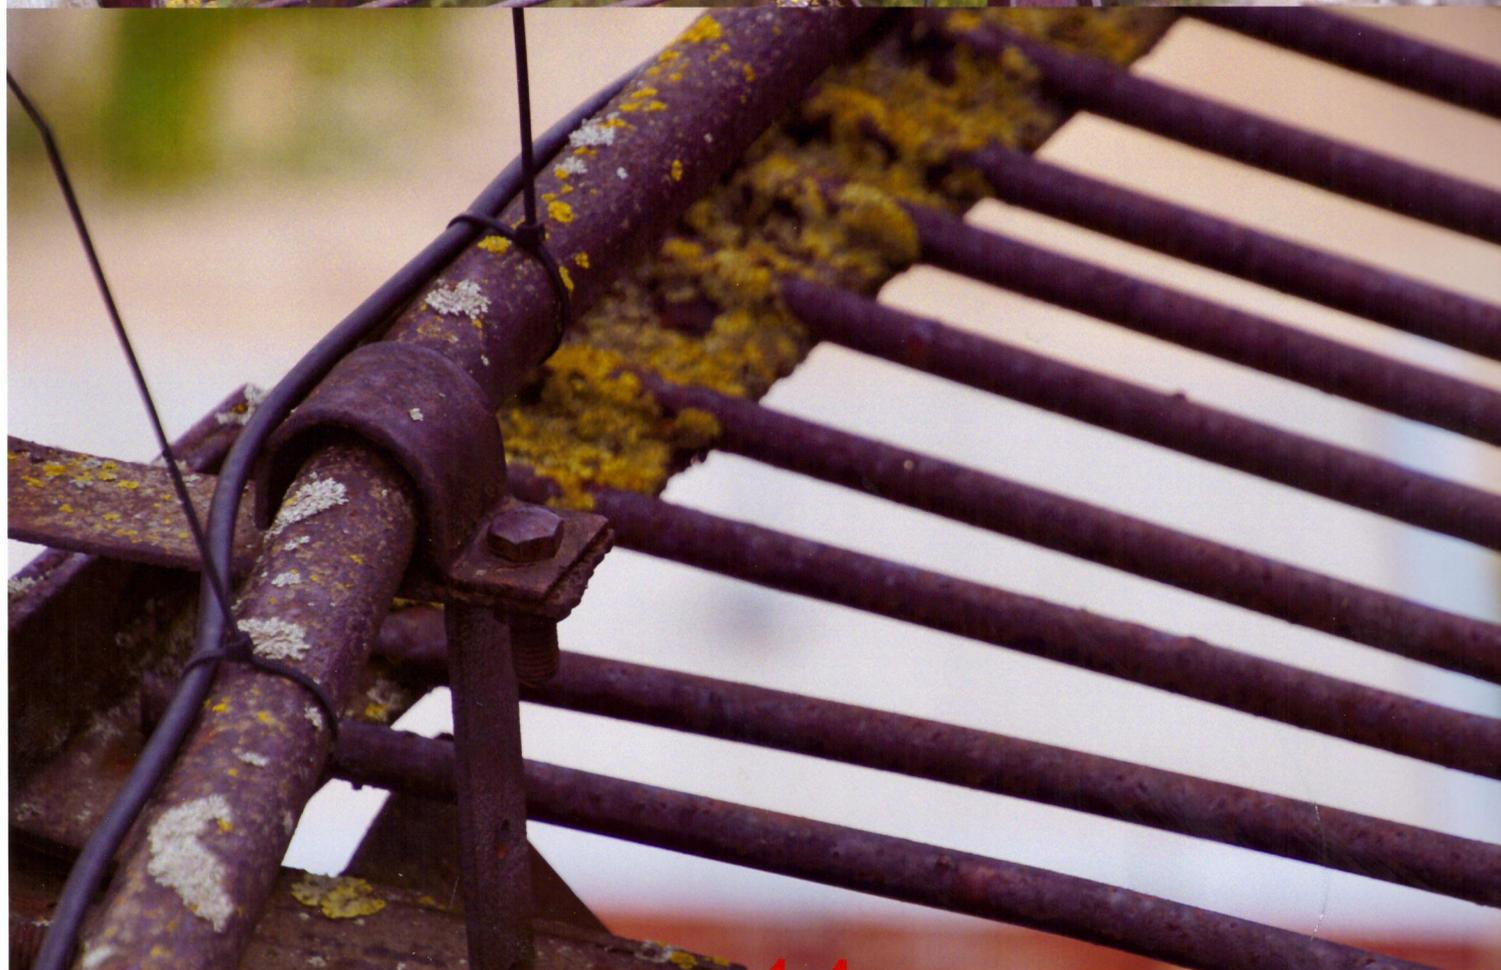
4.2. Sākot no 20m visas metālkonstrukcijas (kronšteini, klāji, statņi, nožogojumi, kāpšļi) ir zaudējušas pretkorozijas slāni un tādēļ metāls sāka korodēt. (att. 7,8,9,12,13,14).

Ivērojama metālkonstrukciju korozija  
pirmajā darba laukumā

2.2. Visām metālkonstrukcijām vēlams veikt pretkorozijas apstrādi un krāsošanu.
